2012年11月のBeaconの“問題点を見つけよう”コンテストへの回答から

2013年 1月

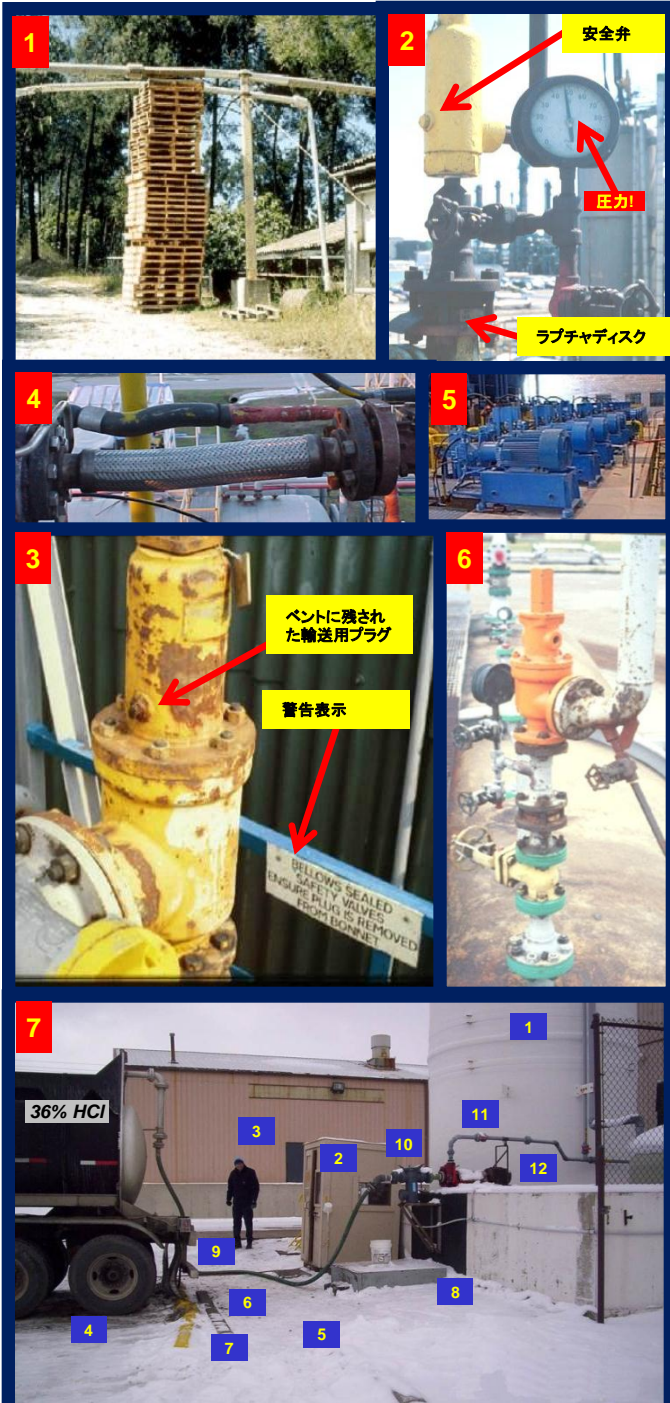
1. これはいかにも安直！配管のサポートがあまりにも貧弱！
2. ラブチャディスクと安全弁との間の圧力が緊急圧力開放システムの健全性を損なっている。ラブチャディスクは上流と下流の圧力差が設定圧力を超えたときに破裂する。そのディスクは、下流側に圧力があれば設定されたプロセス圧で破裂しない。
3. 警告表示があるにもかかわらず、このベローズシール安全弁のボンネットにあるプラグ（これは輸送中バルブを保護する）が外されていない。これは、弁が開くときの圧力に悪影響を及ぼす。

4. フレキシブルホースが互いにうまく合わない配管に接続されている。しかも、右側のフランジは少なくともボルトが一本は無く、双方のフランジ面が正しい位置関係にないに見える。
5. これらのポンプは全て外見が同じで、何らかの識別ラベルをつけている様子もない。
6. 安全弁(RV)の入口側(取り付け)のバルブや配管付属品はより大きな圧力損失を生じさせるが、これは安全弁のチャタリングを引き起こす可能性がある。RVの入力ブロック弁には、それを閉じてプロセスからRVを縁切りすることを防ぐものが何もないようにみえる。

7. この写真の中には多くの危険がある。そのうちのいくつかここに示す。(あなた方は他のものを見つけるかもしれない！)
 - (1)貯槽には一目で分かる標識が付いていない。
 - (2)この辺りに、洗眼あるいは安全シャワーがない
 - (3)この写真中の人物は保護具を着けていない。
 - (4)タンク車の車止めがない。

- (5)漏洩物を封じ込めるものが見当たらない；(6)多くのつまずきやすいものがある。(加えて、雪によるスリップの危険)；(7)車がバックして避難小屋に入ったりアンローディング配管にぶつけることを防ぐものが殆どないか、全く無い；(8)アンローディング継手に近づくのに適しないプラットフォーム；(9)アンローディング終了時のホースのドレイン切りのやりようがない；(10)アンローディング配管のどこにも圧力計がない；(11)ポンプ下流のバルブハンドルの位置が高すぎる；(12)アンローディング配管のサポートが貧弱。
