何があなた方の装置を支えているか？

2013年2月

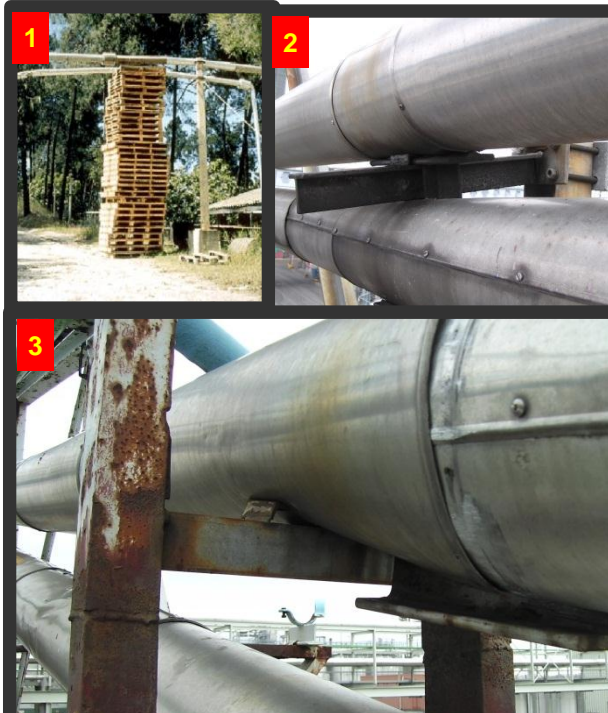
写真2 - 配管をサポートしている鋼材が曲がってしまっている。ひよっとすると、配管の重量が鋼材の支持限度を超えているからではないか。おそらくこれはある変更の結果、すなわち、二番目の配管がサポート鋼材の設計を考慮せずに追加されたためではないだろうか？

あなたがプラント内で作業する時には、サポートの不十分な機器、許容を超えた振動、あるいはそのほかの問題点を探しなさい。優れた一般則は、設備が、設置された日の状態と違って思うように思えたならば何らかの問題があるかもしれない、というものである。問題点を上司に報告し、確実に問題点が修正されるようフォローすること。
