30年前—LPGの惨事

2014年11月

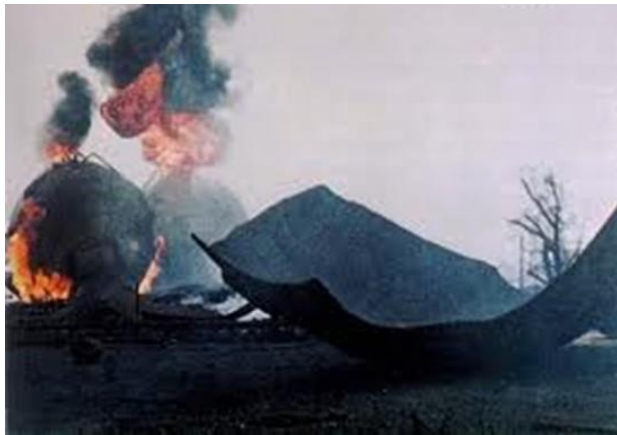
1984年11月19日の午前5時30分頃、メキシコ・メキシコシティのSan Juan Ixhuatepecにある液化石油ガス(LPG)の貯蔵・配送ターミナルで、大規模な火災と連続した爆発があった。約600人が死亡、約7000人が負傷、20万人が避難させられ、ターミナルは壊滅した。爆発は20km(12.4 miles)離れた地震計で記録され、最大のものはリヒタースケールで(マグニチュード)0.5を記録した。ほとんどの負傷者と死亡者は近隣地域の人たちで、人々はターミナルから130m(425ft)しか離れていないところにも住んでいた。

この事故の原因は、設備が破壊され目撃の報告もなかったため、断定できなかった。LPGがタンクかパイプラインから壁でしきられた囲いの中に流出したと思われる。LPGの蒸気が約2m(6.6ft)の高さの引火性蒸気雲を形成した。この雲が恐らくグランドフレアによって着火した。

施設内にあるいくつかの貯蔵タンクが過充てんされ、流出したLPGが拡散してグランドフレアに向かったという形跡がある。最初の流出は、タンクの過充てんあるいは貯蔵タンク群の1つが過圧となったために発生した可能性がある。

多くの原因がこの災害のもととなっているが、それにはターミナルの設計(例えばタンク間の不十分な間隔、役に立たないガス検知、固定の防火システムの欠如)や爆発による消火システムの破壊、安全装置の不適切なメンテナンス、基地の近くの大勢の居住者などがある。
