<p>PSB (Process Safety Beacon) 2007年9月号 の内容に対応</p>	<p>SCE・Net の 安全談話室 (No.17) http://www.sce-net.jp/anzen.html</p>	<p>化学工学会 SCE・Net 安全研究会作成 (編集担当:長安敏夫)</p>
--	---	--

今月のテーマ : 火気工事許可

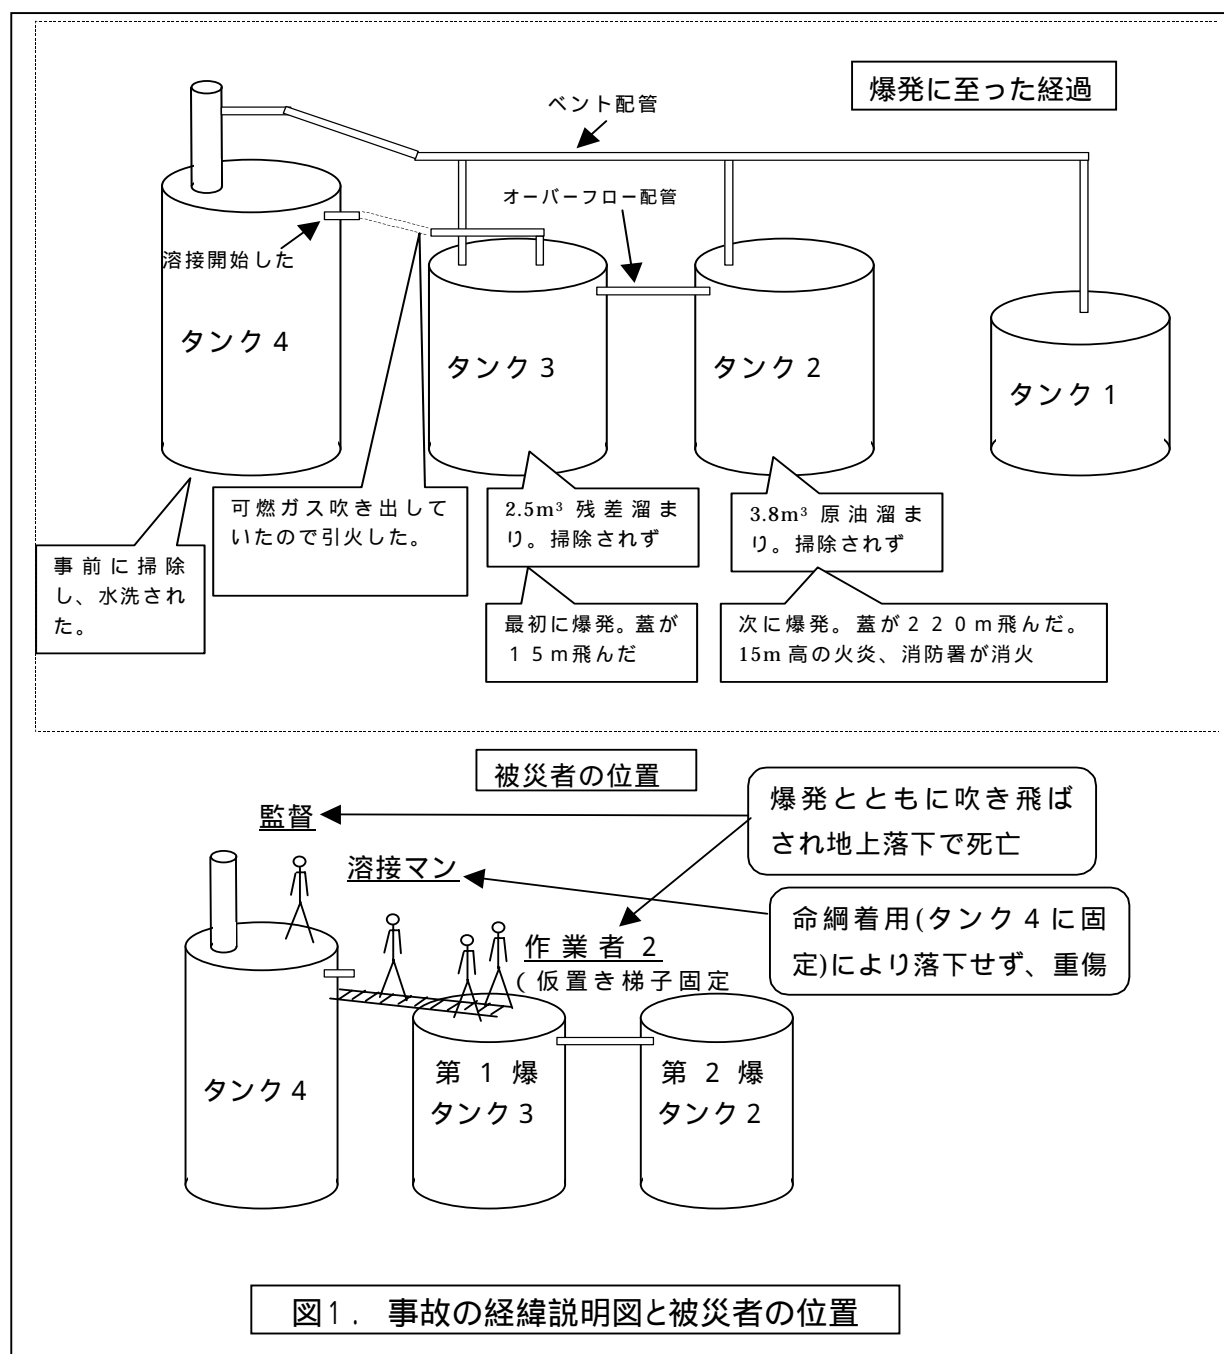
図1. 事故の経緯説明図と被災者の位置

KTN: 今月号の事故に関しては、CSB(US. Chemical Safety and Hazard investigation Board)のホームページにもっと詳しい情報が載っています。今、インターネットで調べてみましたら、この事故の詳しい調査記事があります。以下に図1で紹介しします。

作業員達は溶接するタンク4を掃除し、洗浄したことで安心し、タンク2やタンク3内に残った液体から可燃性の蒸気が発生することは全く考えてなかったようです。

この工事の時には朝日がタンクに当たり、その熱でタンク2のオイルの蒸発が促進されて開放されたタンク3のオーバーフロー配管先端から可燃ガスが吹き出していたと推定されています。この管の先端を閉じることもしなかったのです。

溶接マンが溶接作業前にタンク4に溶接の炎を差し込んだ行為は無茶苦茶な行為のようですが、これは“flashing”と呼ばれ、驚いたことに調査の結果この溶接会社では通常の行為だったそうです。

- ・ 溶接区域と可燃物を保有するタンクとは、蓋、仕切り板、プラグなどで物理的に縁切りすること、ベントガスパイプも縁切りすること
- ・ 溶接作業前及び作業中は可燃ガス検知機によりガス検知をすること
- ・ タンクや関係する配管からは全ての可燃性液体やガスを除去すること
- ・ 書面による火気作業許可をすること
- ・ 危険性を認識し且つ訓練された熟練作業員による実施を確実にすること
- ・ 可燃物保有中か保有履歴のあるタンク、或いは、現在又は過去の保有物により可燃ガスが残存し得るタンクの上で作業する場合には特別な注意を払うこと
- ・ 業務に含まれる全ての人が可燃物保有タンクでの溶接の危険性と傷害からの防御方法について明確に理解していることを確実にすること
