装置材料における技術伝承(SCE・Net)

損傷事例集(2017年度版)の紹介

事例 海洋雰囲気におけるステンレス鋼の塩化物応力腐食割れ

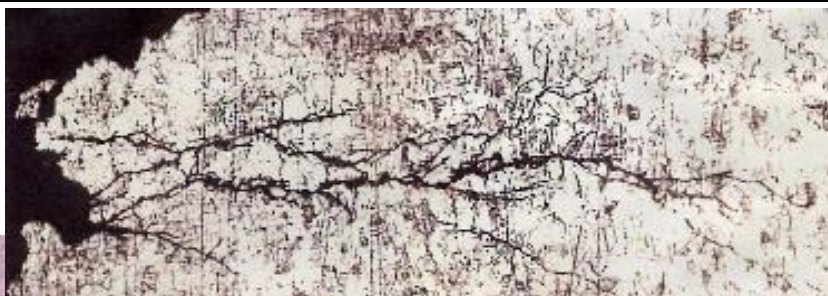
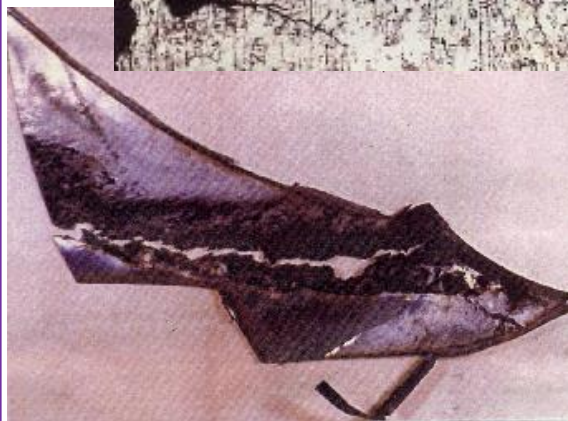
①使用環境は、室温の海洋雰囲気である。しかし、ファンインペラとして使用するので、稼働段階では大気断熱圧縮効果によりインペラ温度が80℃程度に昇温する。
②応力条件はインペラの羽根付け根コーナー部分で、降伏応力に近い遠心応力が付与される。

しかし、稼働段階では大気断熱圧縮により80℃程度にまで温度上昇した。その結果、材料、環境、応力の応力腐食割れ発生3点が満足し、割れが発生した。

オーステナイト系ステンレス鋼(SUS316)製送風ファンのインペラの塩化物応力腐食割れ

写真上:割れの断面拡大写真、典型的な粒内割れが特徴

写真下:割れのマクロ観察

本損傷の防止策は、発生使用環境および応力条件の変更が困難なので、塩化物応力腐食割れ感受性の小さい、材料を選択すべきである。

具体的にはNi含有量の少ない13Crマルテンサイト系ステンレス鋼、あるいは、17Cr-4Ni析出硬化型鋼を用いることが好ましい。
