高速弾丸より早い

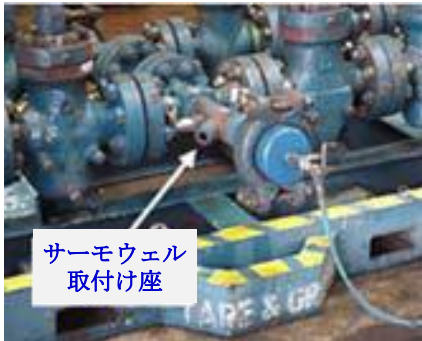
サーモウェル
取付け座

サーモウェル

ある機器の一部が約5,000 psi(340気圧)で耐圧テストが実施されていた。圧力チェックの間、2名の従業員が漏れの有無を調べていた。前兆も無しに ¾ インチのねじ込み接続の温度測定管が接続口から外れ、圧力によって非常に高速で飛ばされて一人の従業員の脛に当たり、大変な重傷となった。

- 接続が完全に壊れることは滅多にないが、それらは起こり得るし実際に起きる。この事故では温度測定管にかかった力はおおよそ1.75 トンであり、温度測定管をざっと90 マイル/時(時速145 km)で推進した。機器内の圧力が増加している時には最終圧力に達するまでの間、安全な距離まで離れたところかバリケードの陰に立つようにすること。
- ネジ接続部が外された時にはいつでも**両方**のネジについて腐食やネジ噛みの兆候などを検査すること。もし問題がある場合には接続部に圧力をかける前に修理すること。
- ネジ接続は“裏溶接”することもできる-これは接続の総合的な強度を増すことができる。不利な点は、勿論、接続は容易には外せないことである。
- 深刻な腐食がある系では、フランジ接続がネジ接続より一般的に良い。

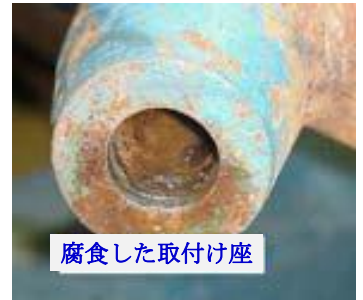
腐食した取付け座

- ねじ込み接続は、特にねじ部が腐食したり、すり減ったり或いはきちっと製作されていないと弱点となり得る。
- これらの問題は視野から隠されていることが多い；問題を見出し得るのは接続が外されてネジ全体が検査された時だけである。
- 上記の事故においては、事故を深刻なものにしたのは接続が外れた時に温度測定管の真正面に人が立っていたということである。

ネジ部の器具が取り外された時には、擦り減りや腐食、或いは異常に見える全てを注意深く観察すること—それが系の**弱点**かも知れない！
