PSB (Process Safety Beacon) 2019年9月号 の内容に対応	SCE・Net の 安全談話室 (No.159)	化学工学会 SCE・Net 安全研究会作成 (編集担当: 三平忠宏)
	http://www.sce-net.jp/anzen.html

今月のテーマ: 配管や機器の閉塞－厄介なことこの上なし

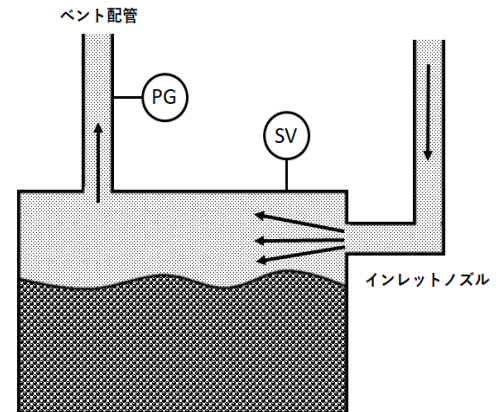
サージタンクの図(CSBの報告書を元に作図)

金原: そもそもサージタンクに一杯貯めてしまったのが問題です。タンク内に液が溢れ、供給液などに押されて飛沫が飛んで詰まったのです。このタンクは主に反応開始直後のオフスペック品などを受け入れるタンクですが、通常は反応開始直後から本タンクに供給し、そこから約 50 分経過してオンラインとする、即ち本タンクからエクストルーダ切り換えるべきところを、今回はエクストルーダのトラブルに対応して、140 分間も受け入れています。その為にタンクが一杯になったのです。さらに貯まった液が長時間流動しないために熱が蓄積し、異常反応を引き起こしたものです。運転のミスではなく、元々の設計に問題があったと思います。一つはタンクの

竹内： サージタンクの図を見て思ったのは、インレットノズルを何故横から入れたのか疑問です。横から入ると当然早く液面に到達してエントレを起こしやすいです。横からでは直ぐに飛び散ってベント側に行きやすくなるのではないのでしょうか。上から入れるのと、アウトレットのノズルを太くしてスピードを殺すことが考えられます。(サージタンクの図を参照)

三平： モノマーやプレポリマーを含む液を多量に入れて放置している間に、結局このタンクは反応器になってしまったのです。温度がどんどん上がって来るので、単なる重合反応だけではなく、高温になった部分では分解反応が起きてガスが発生し、タンク内を異常な加圧状態にしたのです。しかもゲージや安全弁が詰まってしまう、状況把握が出来ず、脱圧も出来ない危険な状況になったのです。一方で蓋を開けてタンク内のポリマーを取り出す作業は、平常もグレード切り替え時など運転を一時停止した際に、かなりの頻度で行われていたのではないのでしょうか。保全要員を呼んで多くの本数があるボルトを外す作業をさせていたのでしょうか。

塩谷： このサージタンクは横型円筒型であり、発泡膨張する内容物の物性を考慮していない設計であったと考えられます。また、キャスター付きの両鏡部分が開放できる形式であり、清掃のしやすさを最優先した設計となっているように思われます。清掃性を優先した設計であったため、ベント系や計装機器類の設計も貧弱であったものと想像します。本事故の前に類似の小トラブルが発生していますが、事故調査が不十分であり、プロセスの根本的な危険性まで踏み込めず、有効な再発防止対策を実施できなかった点は残念です。小トラブルでは表面的な対応に終わってしまうことは往々にしてありうることであり、他の事故事例でも同じことが多数報告されています。プラント管理者はこの点を肝に銘じて、事故の大小にかかわらず、如何にして事故の根本原因まで踏み込める事故調査が実施できるかが重要ではないでしょうか。

容量に対する思想、もう一つはタンクの容量を越えない運転システムです。1回分の受け入れ量がいくらで、何回受け入れるのか、また設計条件を越えて受け入れた場合、何らかの警報を与える。おそらく液面計は役に立たないでしょうから、弁の開閉で受け入れ時間を測定して、所定時間を超えると警報を鳴らすなどです。
