真空(減圧)事故 – 潰れたタンク 2007年2月

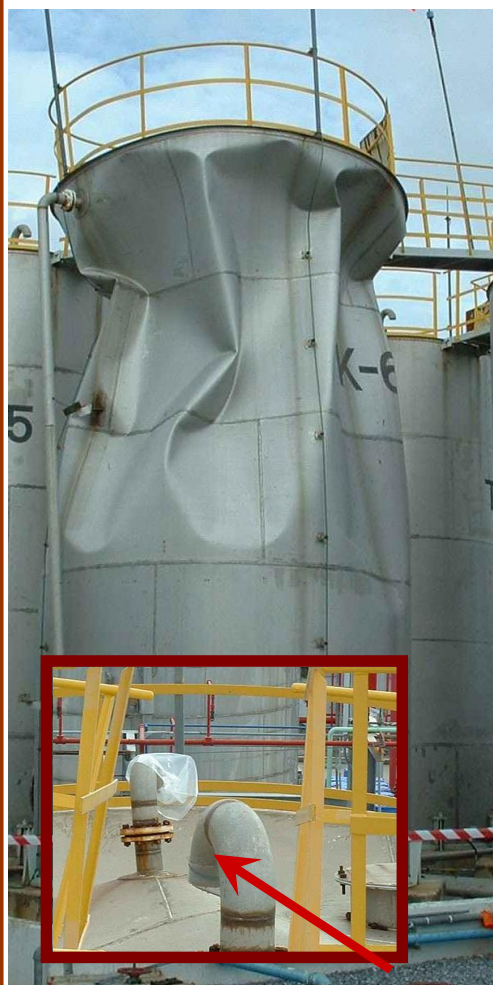
左のタンクは、誰かが大気開放ベントをプラスチックシートで覆った後、内容物をポンプで抽出したため潰れた。薄いプラスチックシートが大きなタンクより強いと誰が考えるだろうか？ だが、大きなタンクは僅かな内圧にのみ耐え、減圧(タンク外壁には外圧)に耐えるようには設計されていない。大きなタンクを僅かな減圧で潰すのは可能なことで、ベントが閉まっているときに内容物をポンプで抽出す、あるいは雷雨で蒸気スペースが急冷されるというような簡単なことでタンクが潰れたという報告がたくさんある。右下のタンクはベントがワックスで詰まっていたため潰れた。中央の写真はミツバチの巣で塞がれていたタンクのベント！ 2002年2月のBeaconには減圧で潰れた他の容器の事例が示されている。

- 左側の写真のタンクの各パネルにかかる大気圧力は60,000lb(27,150kg)とエンジニアは計算した。
- 同様な計算で、小さなタンクベントに被された「プラスチックシートにかかる力は165ポンド(74.8kg)に過ぎないことが判明した。この力ではプラスチックを破るには不十分なことは明らかであり、(一方)タンクは潰れてしまった。
- 多くの容器は外圧より遥かに内圧に耐える 例をあげればソーダ飲料の缶は内圧には非常に強いが、空の缶を壊すのはごく簡単にできる。

- ベントは善意の人に気軽に塞がれてしまうことを認識すること。彼らはしばしば、保守や運転停止中に雨や他の異物がタンクに入らないように、プラスチックの袋をタンクのベントや他の開口部に被せる。こういうことを行うときは、必ずこの種のカバーの全リストを作り運転開始前に取外すこと。
- 操業中のタンクの大気開放ベントは、決して覆ったり塞いだりしないこと。
- 汚れやすい状況で使用するとき、タンクのベントを定期的に検査すること。
