PSB (Process Safety Beacon) 2012年11月号 の内容に対応	SCE・Net の 安全談話室 (No.77)	化学工学会 SCE・Net 安全研究会作成 (編集担当: 山崎 博)
	http://www.sce-net.jp/anzen.html

今月のテーマ: あなたは安全上の問題点を見つけることができますか?

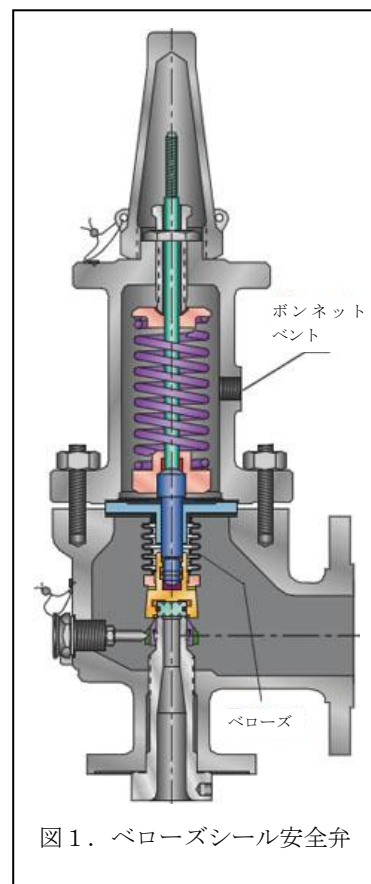
図1. ベローズシール安全弁

写真3: 塗装の剥げた安全弁の写真です。その右側のバーの板に何やら字の書かれた標識が見られます。

- ① 注意書きの標識位置に問題があります。安全弁のしかるべき位置に直接貼り付けて表示すべきでしょう。
- ② 「この安全弁は“ベローズシール安全弁”というタイプで、安全弁の上部側面付近にあるプラグは取り外されていることを確認すること」と標識には注意書きが書かれていますが、弁のプラグが差し込まれたままになっています。弁のベローズ上部の圧力はボンネットベントにより大気圧に保持されますが、プラグが差し込まれたままだと、安全弁が正常に機能しない恐れがあります。
- ③ 写真の安全弁は塗装が著しく剥がれており、機器の保守管理に問題がありそうです。

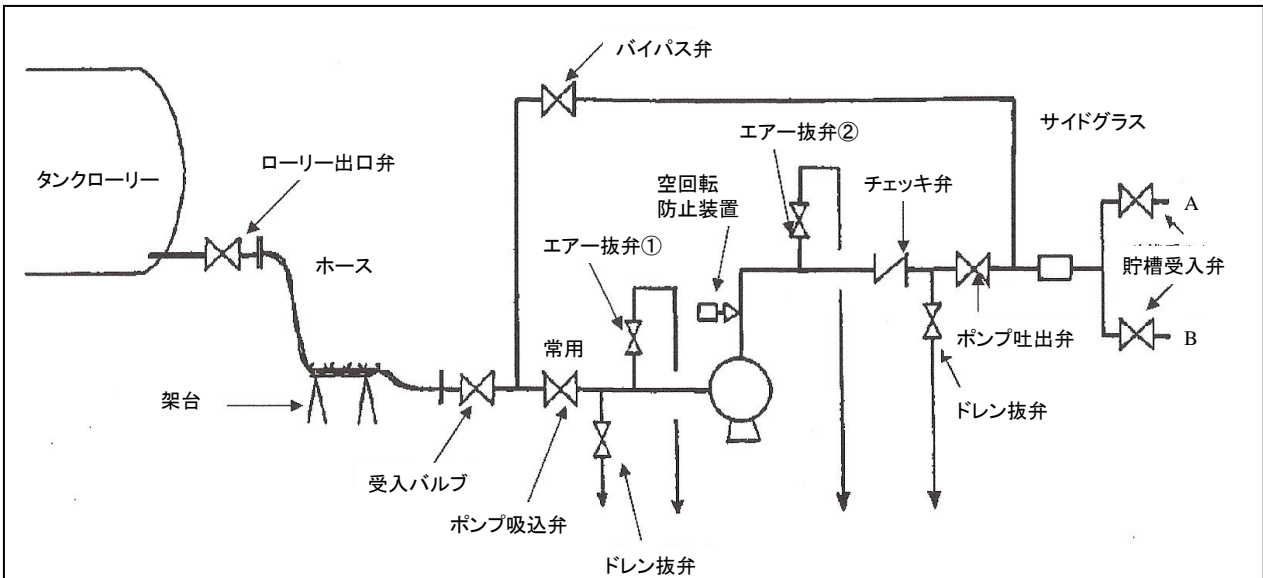
図 2. 塩酸受入系統図 (出典: 毒物劇物危害防止マニュアル (改訂版) 鹿児島県保険福祉部薬務課)

塩酸のタンクローリーからの受入には、タンクローリー側のタンクに空気圧をかけて圧送する方法と、受入側のポンプを使い移送する場合があるが、図2は、受入側のポンプを使う場合の受入系統図である。
