<p>PSB (Process Safety Beacon) 2007年5月号 の内容に対応</p>	<p>SCE・Net の 安全談話室 (No.13) http://www.sce-net.jp/anzen.html</p>	<p>化学工学会 SCE・Net 安全研究会作成 (編集担当:長安敏夫)</p>
<p style="text-align: center;">5月のテーマ : 糖蜜大流出 (PSB 翻訳担当:澁谷徹、長安敏夫、小谷卓也(纏め))</p> <p>司会: ボストンの東北端の Charles River に面した Purity Distilling Company の設備で起こった事故だそうですが、このようなタンク破壊事故の事例を何かほかにご存知ですか。</p> <p>WTB: この種の事故はかなり前(昭和39年か40年頃)にある化学会社の1500m³ くらいの球形タンクの水圧試験で起きたことがありますね。確か溶接線が割れたと聞きました。</p> <p>MZG: 糖蜜は密閉タンクに入れておくと発酵してガス発生により内圧がかかることがあります。また、発酵してしまうとさらさらした液になり、糖蜜の価値はなくなりますね。</p> <p>NGY: ということは、この事故において大流出したのは、タンクが自壊したとも考えられるし、あるいは内圧がかかって破壊したとも考えられますね。</p> <p>YOK: 1974年の水島の石油タンクのような地盤沈下もあったと考えられませんか?</p> <p>IWM: 考えられますね。それにより溶接線が割れたということもあり得ます。</p> <p>MZG: 当時は多分電気溶接技術はなく、すべてガス溶接だったので、割れやすかったかも知れません。</p> <p>司会: いずれにしろ、大量の糖蜜が一度に流れ出したのですから、タンクの全壊に近いことが起きたことは確かなようですね。</p> <p>YMZ: 別の写真ではジーゼル重油タンクの破壊で川に流れた例が示されていますが、ジーゼル油だから防油堤はあったはずですね。</p> <p>IWM: 防液堤はタンク容量分は保持可能になっているはずですが、一度に大量に流れ出るとオーバーフローしてしまうでしょう。防油堤はそこまでは考えて設計されていませんからね。</p> <p>KTN: おっしゃるとおり、この Atlantic Oil 社のジーゼル油タンク全壊に関するインターネット記事によると、防油堤はじわりと染み出す油を溜めるための土盛りで、瞬時の力には無力であったという意味のことが書かれていました。</p> <p>MZG: 私の経験では、冬の温度ではドラム缶に入れた糖蜜は逆さにしても流れ出ないので、温めざるを得ません。この事例では糖蜜の温度が外気温と等しかったのか、あるいは温めていたのか

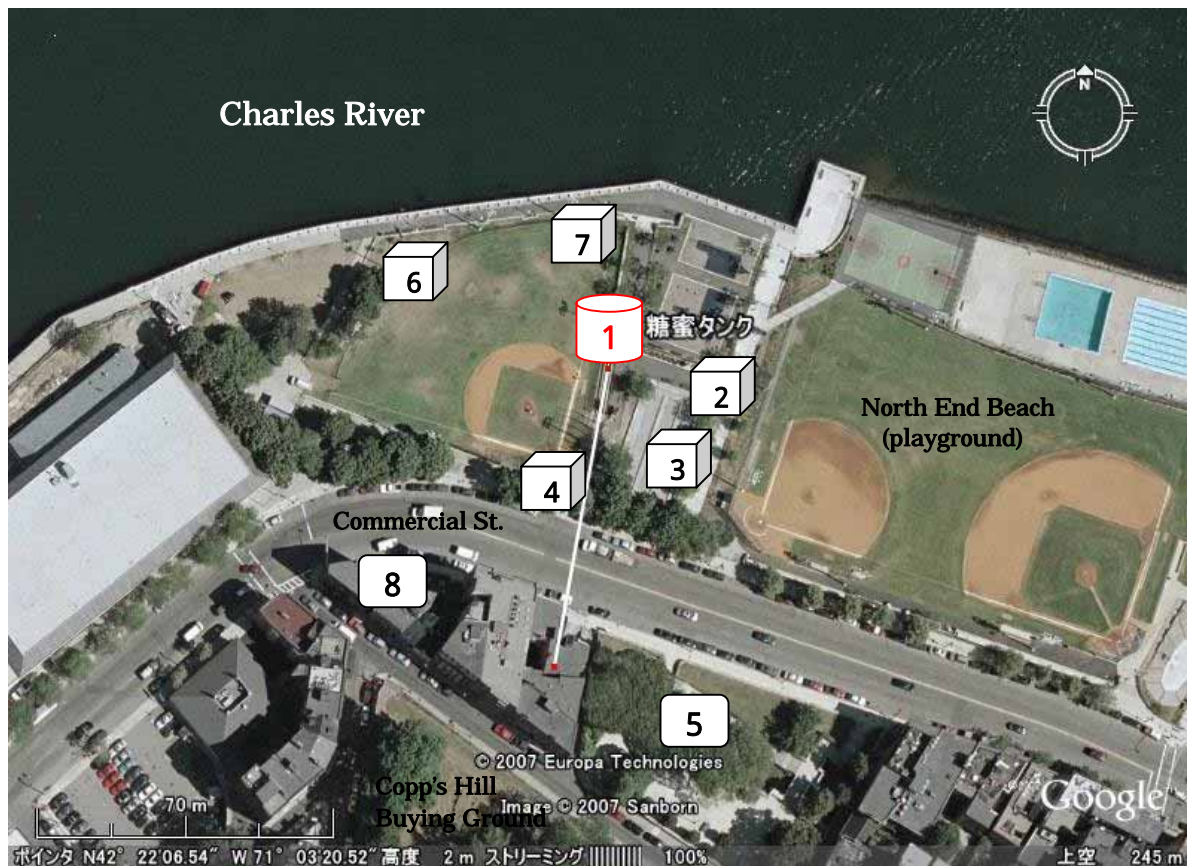
下図は Wikipedia に載っている糖蜜タンク位置と被害エリアの建物関係を、当該エリアの Google Earth による現在の航空写真の位置関係におとしたものです。タンク位置 から居住地 までの直線距離は Google Earth の距離計で約 70m。(当該地は現在、野球場になっている)

と が特に被害がひどく、倉庫 は被害が無かったので、流出方向はこの図で下向きと思われる。巾 50m、距離 80mとすると 4000m^2 . 従って、流出量を 8000m^3 とすると、 $深さ\ 8000\text{m}^3 / 4000\text{m}^2 = 2\text{m}$ 。 を通過した時は距離を 40mとすると深さは 4m。

| 1. 糖蜜タンク | 5. コップスヒル連続住宅 |
| 2. 消防署 (壊滅状態) | 6. ボストンガス灯会社ビル (損傷あり) |
| 3. 舗装部門と警察署 | 7. 倉庫 (殆んど無傷) |
| 4. オフィス (平らになぎ倒された) | 8. 住居地区 (平らになぎ倒された家の場所) |
