現場力の維持向上-1 装置材料(SCE・Net)

装置材料研究会 — 活動目的および損傷事例集の紹介

SCE・Net 梅村文夫

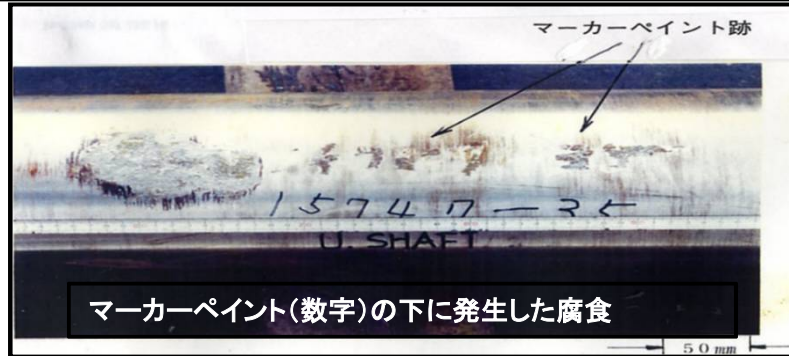
失敗事例(1) マーカペイントの下で発生した腐食(隙間腐食)

設備名:、材質:海水ポンプ オーステナイト系ステンレス鋼(SUS316)

使用環境:海水、 使用期間:数年間

損傷状況:
材料の表面に部品ナンバーをマーカペイントで記入し、その状態でポンプを海水に浸漬した為、塗膜下で隙間腐食が発生した。市販の数種類のマーカペイントを使用して海水中で再現試験をしたところ、いずれのペイント下でも隙間腐食が発生した

損傷発生シナリオ:
ステンレス鋼製部品の表面にマーカペイントを塗布・残留したまま使用した。そのため、海水浸漬により、塗膜下に隙間腐食が発生。

対策と教訓:
ステンレス鋼製部品には、マーカペイントによる数字の記入や塗膜を残留させない。海水機器用ステンレス鋼製部品は最終製品段階で表面状態や汚れに注意する。

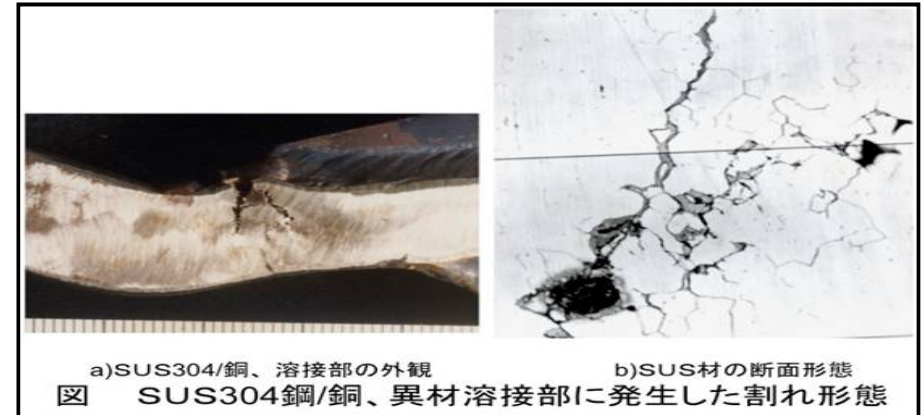
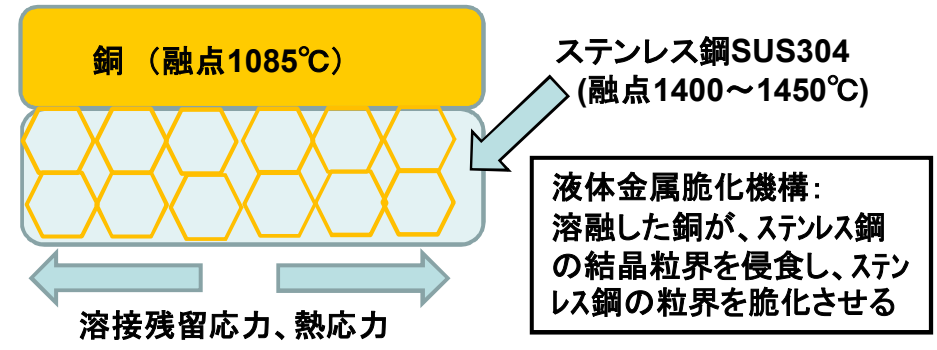
失敗事例(2) ステンレス鋼の溶接部の粒界脆化割れ (低融点金属材料によるステンレス鋼溶接部の粒界脆化)

設備名:熱交換機溶接部、材質:オーステナイト系ステンレス(SUS304)

損傷時期:溶接施工直後

損傷状況:
純銅製ベース上にSUS304鋼製熱交換器部品を乗せ溶接作業を行った。その結果、SUS304部品母材に割れが生じた。銅がSUS304鋼の結晶粒界に沿って侵入し、割れは銅の侵入経路(粒界)に沿って進行していた。

損傷発生シナリオ:
銅とステンレス鋼が接触状態で高温に加熱された。銅が溶融し、ステンレス鋼の粒界に沿って侵入し、その結果、結晶粒界が脆化(液体金属脆化)し、割れが発生した。

対策と教訓:
ステンレス鋼の熱処理や溶接作業において、融点が低い金属(銅等)とステンレス鋼を、接触させないことが重要である。ステンレス鋼の熱処理作業は部品台や支持材として安易に純銅板や純銅線を 사용하지 ないことも大切である。
