PSB (Process Safety Beacon) 2017年6月号 の内容に対応	SCE・Net の 安全談話室 (No.132)	化学工学会 SCE・Net 安全研究会作成 (編集担当:澤 寛)
	http://www.sce-net.jp/anzen.html

今月のテーマ: スチーム配管破損の事故調査

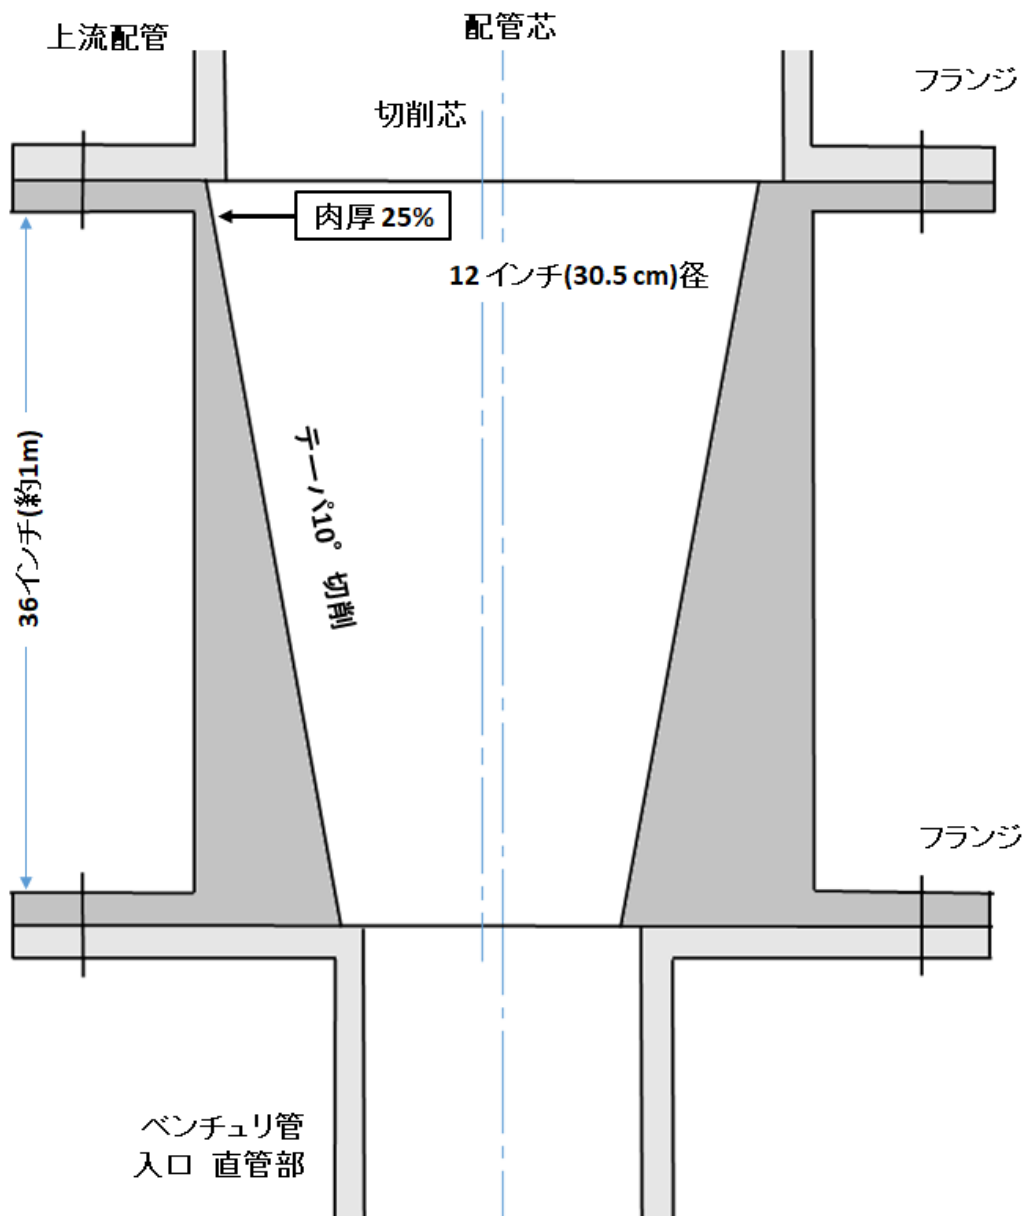
破損単管部想像図

渋谷: PSBの記事に記載されていることは、「上部側直近配管の長さ1m部分が破損」・「破損配管には10°のテーパがつけられている」・「肉厚の配管から切削」・「切削の芯がずれていた」・「最上部で所定の厚さの25%しかなかった」です。これから配管の事故部を想定してみると、図のようになるのではと思われそうですが、如何でしょうか。このような繋ぎ配管を作成し、実際に設置するとは考えにくいですが。(図参照)

牛山: 肉厚配管からテーパをつけて削り出すことはやることはあると思います。しかしご指摘のように、今回の管径が30.5cmの場合、10°のテーパであれば1mの長さで18cm弱内径が減りますから、もう一端は内径がなくなってしまうおかしいですね。1°のテーパなら1mで1.7cm程度ですので、理解できるのですが。もともと取り付ける段階で25%減肉していればわかるはずなのになぜ気付かなかったのか理解不能です。普通はベンチュリ管の前は直管でなければならないのに、変ですね。
