フリックスボロー - 30 年前...

2004年6月

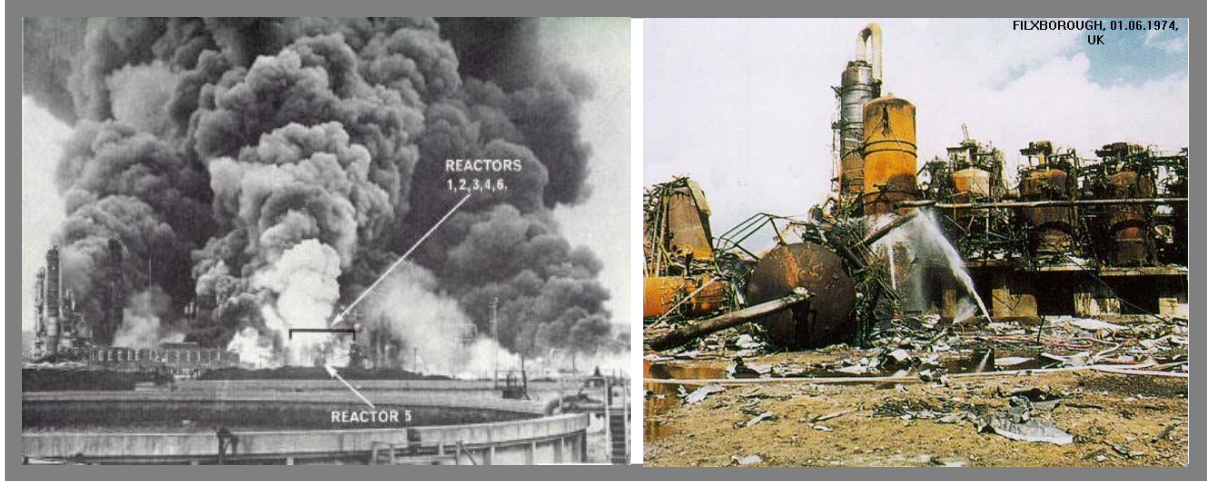
直列に設置された6基のリアクターの内1基を修理する必要があった。生産停止時間を最小にするため、リアクター1基をバイパスする事を決定し、その1基をオフラインで修理した。伸縮ベローズを両端に付けた配管を使用して一時的バイパスを設置し、仮設足場にて支持した。生産再開を急ぐため、このバイパスは運転前に試験をせず、技術基準類あるいは製造業者の推奨等を検討することなかった。

約3か月後、このバイパスラインの伸縮ベローズが破損し、推定30トンの引火性シクロヘキサンが漏えいした。結果として生じた蒸気雲に着火して、28名が死亡し89名以上が負傷した。この工場全体が破壊され、数百軒の住宅と店舗が損傷した。

- ☛ 隣接する2基のタンクのノズルが異なる高さにあったため、この臨時バイパスは2個の曲がり管で制作された。伸縮ベローズについて内部の力の影響および流れによる応力は考慮されなかった。
- ☛ 伸縮ベローズはこのバイパスラインの両端に取付られたままになっていた。この設計の適切性および製造元からの推奨事項は検討されなかった。
- ☛ 臨時バイパス(ライン)の重量は安全に支持されていなかった—単に仮設足場に置かれただけだった。ベローズについて変位の総量および変位の影響は検討されなかった。

- 常にあなたの会社の変更管理 (MOC) 手順に従うこと。 *臨時の変更も恒久的変更と同様な厳格な検討を必要とするのを忘れないこと。* もし変更管理手順を使わない場合、それがあなたの設備にもたらす価値について議論すること。
- 徹底した危険源分析を実施し、かつ有資格の専門家の承認を得た後にのみ変更を実施すること。
- 良好なエンジニアリング上の慣行と製造元の助言を用いること。
