## プロセスの挙動がいつもと違ったら？

2018年9月

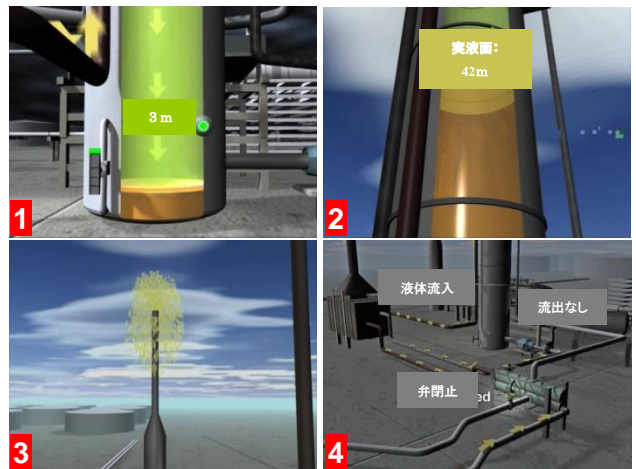
あの2005年テキサスシティ製油所の爆発もプロセス条件の異常に対応しなかったもう一つの例である。この事故では、ある蒸留塔が過充填され過剰圧力となった(図1&2)。可燃性炭化水素がスタックから放出され(図3)、つぎにその蒸気雲が着火した。何も抜き出していない一方で原料が当の蒸留塔に供給され続け(図4)、しかも液面計は蒸留塔の液面が降下しているという指示を出していた。液面計が故障していた訳ではなく、設計範囲を超えた範囲で作動していた。2007年3月号のビーコン([www.sache.org](http://www.sache.org))では液面指示の間違いについて説明している。

2005年3月テキサスシティ事故に関する米国CSBビデオからの図
