## 配管の滞留部、見慣れた光景に潜む危険箇所！

2022年2月

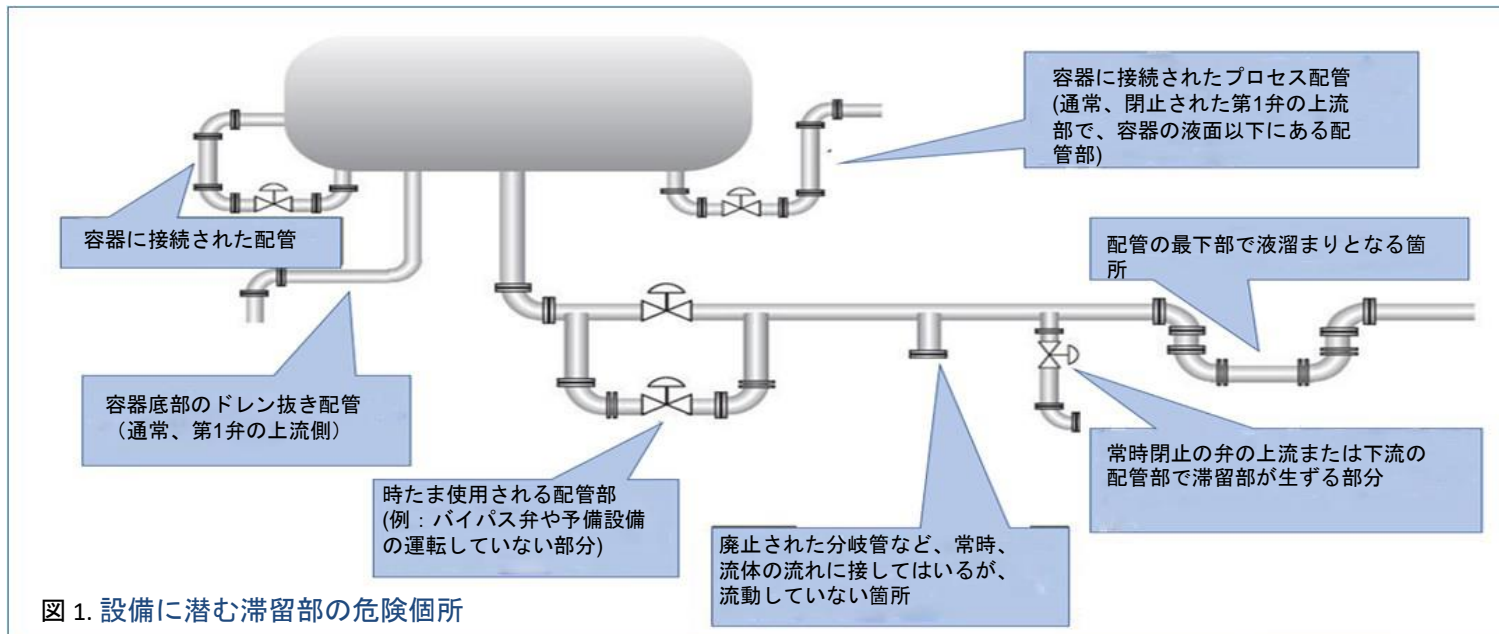
図 1. 設備に潜む滞留部の危険箇所

配管の構成により、図1に示すようにさまざまな滞留部が形成される。

- 配管の滞留部を特定し、定期的に見直して、その滞留部の必要性を判断すべきである。使用していないものについては、変更管理（MOC）手順に従って撤去すべきである。
- 施設では、配管の滞留部を管理するプログラムが必要である。このプログラムには以下を含むこと。
  - 配管滞留部の定期的なフラッシングのスケジュール
  - 危惧される腐食速度に基づく検査計画
  - プロセスハザード分析やMOC審査での注意点
