火気使用作業は、溶接、裸火、研削以外にも
 (PSB 翻訳担当: 木村雄二)

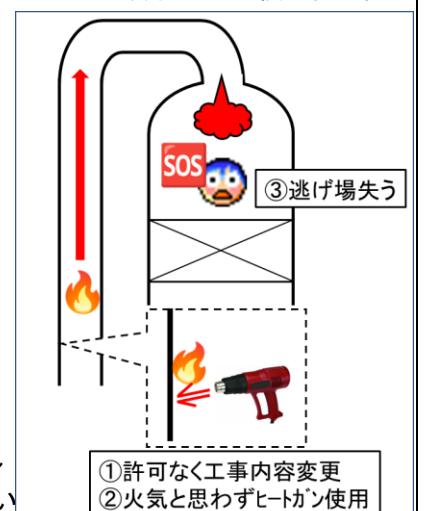
司会 : 今回の事故では、3つの問題があったと考えます。(右図参照)

- ① 工事の途中で内容を変更したが正規の手続きを踏まずに実行した、
- ② ヒートガンが火気であるという認識がなかった、③ 密閉空間に閉じ込められて逃げ場を失って死亡災害になった、と考えます。このことについて議論したい

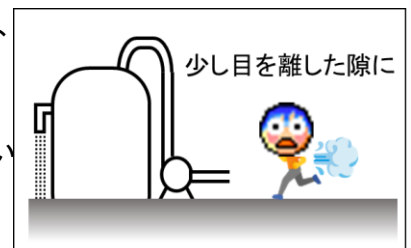
永嶋： 工事や作業の内容を変更した場合、正規の手続きを踏まずに実行することは、当然ですが認められません。しかし工事準備をしていて、作業内容の変更を許可なく行って事故が起こったことがあります。(右図参照)

ある工事の準備を行っていて、タンクから液をポンプで移送していたのですが、移送に10分ほどかかるために、その間に工事の別の準備作業に着手してしまい、液を漏洩させた事故がありました。作業者は一連の工事の準備作業として着手したのですが、この結果ポンプ移送中はその場で現場監視を怠らないというルールを破ってしまったものです。この事例は、『一連の作業』だから応用動作として許されるだろうという安易な妥協が事故を起こしてしまったものです。何がその工事や作業で許されていて何が許されないのかという区別を認識することが大切で、このような安易な妥協を許さない徹底した指導が必要だと思います。

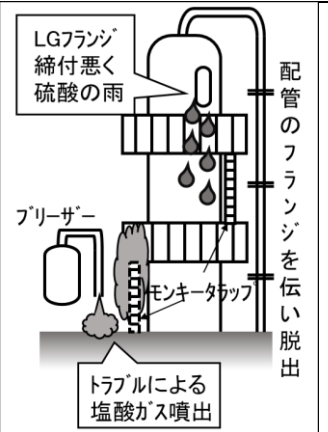
者に他方に別の業者がいることを伝えておいて、いざという時に連絡することを忘れないように指示しておくことが大切かと思えます。一方で私は入社直後の試運転操作で、逃げ場を失って上から硫酸の雨、下からは塩酸ガスの攻撃を受けました。幸い近くに配管があり、それを伝って降りることができたから良かったですが、右往左往しているときは大怪我が死亡するのではないかという大変怖い思いをしたことがあります(右図参照)。昨年末の大阪での火災では多くの尊い命が失われましたが、逃げ場を失った時の焦りと恐怖は非常に良く分ります。工事の際の槽内作業など密閉空間の事故は酸欠や中毒など配慮すべき点が多々ありますが、逃げ場の確保についても考慮しておく必要がありますね。

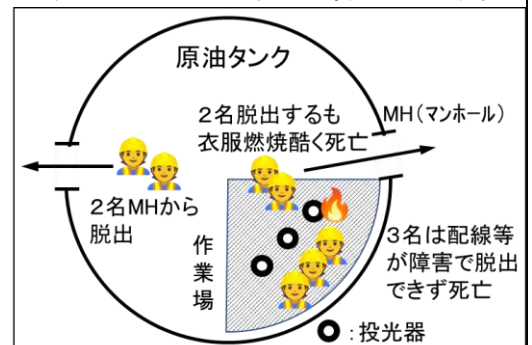
三平 : 密閉空間で起きた大きな事故を紹介します。2006年1月17日に愛媛県の製油所で10万klの原油タンクの底部に溜まったスラッジを回収する作業で5名が死亡しました。協力会社の作業員7名がエアラインマスクをつけて槽内に入り、投光器で明かりを取って作業していたところ、突然火災が発生しました。作業員2名は近くのマンホールから脱出しましたが、火元近くで作業していた5名が亡くなりました。法定点検に伴う清掃作業で、スラッジを流動化させるために外部供給の共油(軽油又はA重油)を使っていたため、可燃性蒸気の発生が必然の環境で、防爆構造の排気ブローをを設置して排気していましたが、投光器の落下による打撃火花、電球からの輻射熱、作業ワイパーでの静電気など確定できない原因で着火したものです。発火時の退避手段が限られる危険な作業で、人が内部に入らない別の方法が必要だと思いました。
