マンホールは、しっかり締めておこう

(PSB 翻訳担当: 松井 悦郎)

司会 : 今月号は、運転中の反応器のマンホールからナフサ蒸気が大量に放出され、火災・爆発により従業員 1 名が死亡し、他の 8 名が負傷した事故を取り上げています。この記事につき事故概要の説明と感想お聞かせ下さい。

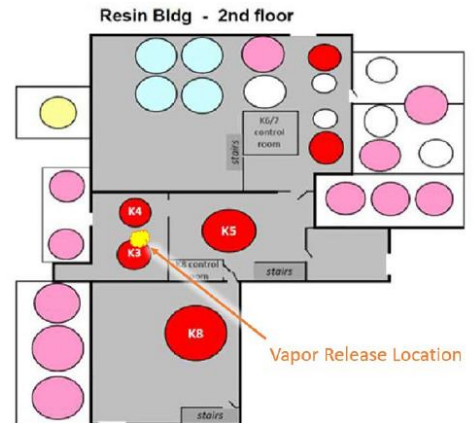
出展 : CSB report No. 2021-04-I-OH

頼 : 事故の起きた反応釜の状況はお分かり頂けたと思います。この事故では当時工場にいた 15 人の従業員の中から 9 人の犠牲者が出ており、設備管理だけでなく運転管理体制も気になりますので当時の工場の設備配置状況と反応釜の概念図を紹介します。(事故中間報告書より転記) 工場では下図に示す様な反応釜が 6 基、右図の様なレイアウト (赤が反応釜) で配置され 120 品目の製品をバッチ生産していました。各反応釜を 1 人の運転員が担当 (1F 加熱器、2F 反応器、3F 分析室) していました。反応釜へは液体 (溶剤 & 原料) はタンクからパイプで、固体原料と添加剤はホッパー又は袋からマンホールを通して 供給されていました。反応釜には攪拌機と冷却コイルがついており反応の進行に応じ運転員は前段では原料投入と組成分析 &

加熱・攪拌を管理、後段で製品の冷却・攪拌を管理していました。今回事故を起こした反応器は K3 で、後段の冷却にはナフサも利用していました。事故原因は前段反応終了間際に、攪拌機停止アラームが作動したのに運転員が気づかず分析値で反応完了を確認後、後段の製品の冷却・攪拌工程に入り、攪拌なしで多量のナフサを投入してしまった事にあります。その結果反応器下部に高温の樹脂、上部にナフサが溜まった状態が出来てしまいました。運転員はナフサ供給が終了した後、マンホールのサイトグラスで攪拌機が停止している事に気づき慌てて攪拌機を起動させてしまい、その直後にマンホールより大量のガスが噴出したと述べています。(ガスの噴出状況は Beacon の写真を参照。) 運転員は噴出したガスに阻まれ緊急停止、緊急通報も出来ずに逃げ出さざるを得なかった様です。右上のレイアウト図を見ると (V3 が事故を起こした反応器ですが) 他の反応器と壁で仕切られており、他の反応器の担当者には V3 で起こった異常現象が見えなかったと思います。V3 担当運転員は V4 担当運転員に促され脱出出来ました

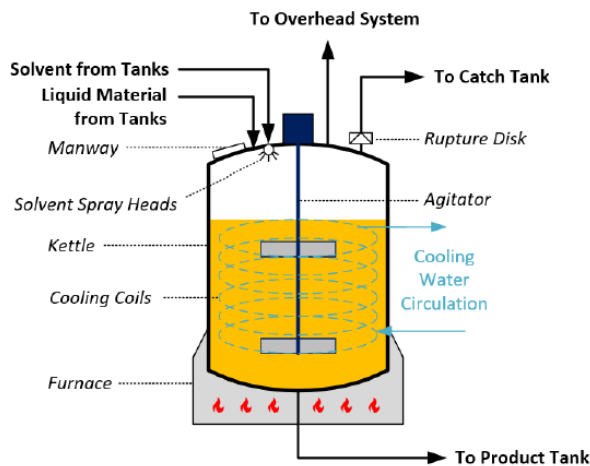
出展 : CSB report No. 2021-04-I-OH

レイアウト図を見ると (V3 が事故を起こした反応器ですが) 他の反応器と壁で仕切られており、他の反応器の担当者には V3 で起こった異常現象が見えなかったと思います。V3 担当運転員は V4 担当運転員に促され脱出出来ました

が、仲間への緊急通報をしていないので、2F,3Fに居た他の運転員が異常に気付き逃げるのは大変だったと思います。これも大惨事になった大きな原因だと思います。運転員が攪拌機停止アラームに気付かなかった事が引き金ですが、運転員は常時反応器周りにいる訳ではなく、1Fでのファーンエス管理、3Fでの分析と動き回っており、それに対するアラームの伝達手段が適切であったのかも気になりました。マンホールの締め付けトルクが不十分だった問題については、今後皆様と討議したいと考えて居ります。
