腐食 - 隠された脅威

2024年8月

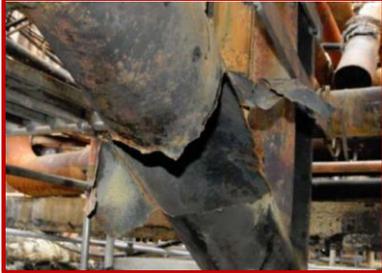
図 1.

図1の配管の古い部分は腐食していたものの、次回点検時まで運転を継続すると決定された。その配管は破損し、高温の引火性液が放出され蒸気雲が形成された。それに着火し大火災となったが、死者は出なかった。

- 巡回する際は、断熱材の変色、機器、配管あるいは架構などの汚染、コンクリートの割れなどの腐食の兆候を見つけること。
- 断熱材や耐火被覆が破損していて、水が浸入する可能性のある箇所に注意すること。
- 保温配管から何かが滴り落ちていたら、それは保温材が破損しているのかもしれないし、配管が洩れているのかもしれない。全ての「滴く」を注意して扱い、そのことを上司に報告すること。適切な保護具を着けずに洩れを確かめようとしてはならない。
- 配管や機器を開放する際は、ガスケットやO-リングを確認すること。もしそれらに、変色、ひび割れなどの兆候があれば、そのことを上司に報告すること。ガスケットやO-リングの材質が現在の使用に適していないのかもしれない。

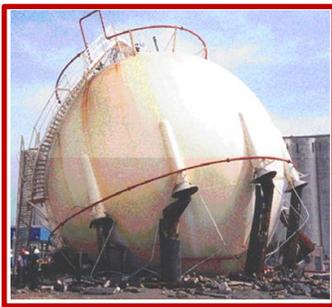
図 2.

図2の液化天然ガス(LNG)に使用している球形タンクは、水張りテスト中であつた。テスト用の液は水(比重1.0)を使用していて、LNG(比重0.45)の2倍以上の密度があつた。球形タンクの脚は耐火被覆されており、耐火材の下で腐食が発生していることに誰も気が付かなかつた。水張りによる付加的な荷重で脚が破損した。一人が怪我をし、別の一人が致命傷を負つた。
