| PSB<br>(Process Safety Beacon)<br><b>2025 年 8 月号</b><br><b>の内容に対応</b> | <div style="text-align: center;"> <b>SCE・Net の</b><br/> <b>安全談話室 (No.230)</b> </div> <div style="text-align: center;"> <a href="https://sce-net.jp/main/group/anzen/">https://sce-net.jp/main/group/anzen/</a> </div> | 化学工学会<br>SCE・Net<br><b>安全研究会作成</b><br>(編集担当: 今出 善久) |

膨張は高温でも低温でも起こり得る！  
(PSB 翻訳担当: 牛山 啓)

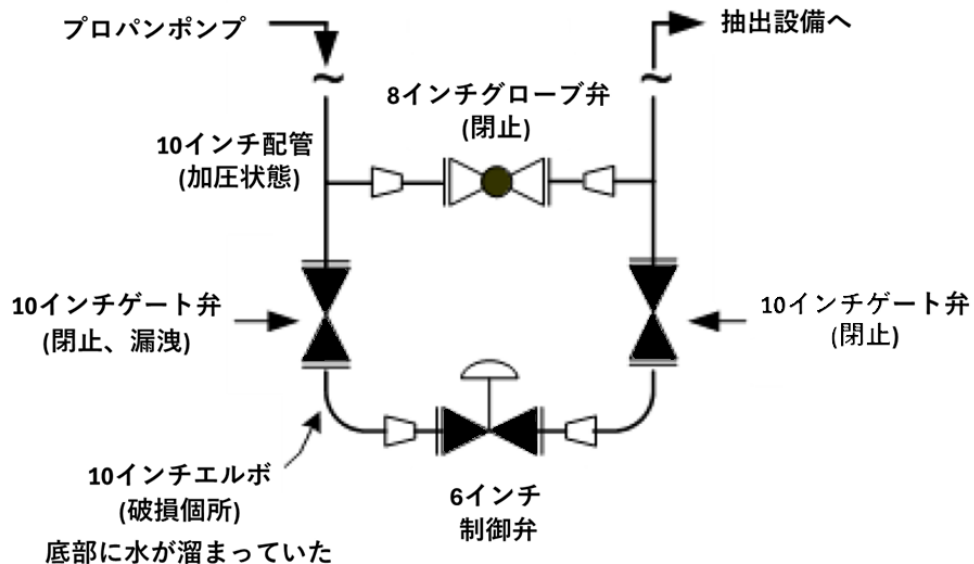
McKee製油所の事故発生箇所

KMCO 社の事故は2024年5月の Beacon では、破損したストレナの材質が配管仕様に合っていなかったことが、2024年7月号には図面に反映されていなかった為に PHA で検討対象にされなかったことが問題として挙げられていました。今回は配管系が締め切られた状態で直射日光が当たったことにより封入された液体イソブテンが熱膨張してストレナが破損したことを題材にしています。McKee 製油所の事故は15年間もゲート弁だけでプロセスと隔離されていた配管部分に水が入り込んで、外気温の低下により凍結膨張して配管が破損したことが事故の始まりでした。

竹内： 液化プロパンは天然資源であって水分を含んでいます。Beacon の図2を見ると破損した箇所はコントロール弁が最も低い位置にあり両サイドのゲート弁は閉じています。しかし、ゲート弁は完全に遮断することはできないので僅かな隙間があったと考えます。この様に殆ど流れがない状態ではプロパン中の水分は比重差により下に溜まっています。ゲート弁上部に溜まった水分がゲート弁の隙間から少しずつゲート弁下部に入っていくと考えられます。おそらく両サイドのゲート弁を閉じたときにはプロパンリッチな状態であったが、15年という長い年月の間に少しずつ水と入れ替わっていったものだと思います。

牛山： 何度もこの図を見ていながら今まで気にしていなかったのですが、この配管は上部から降りてきて最低部に制御弁が付いていますが、最低部にドレイン弁が付いていないのは何故だろうかと思いました。最低部は液だまりが出来るので、通常であればドレイン抜きの弁がついています。今回もし、ドレイン弁があれば前のゲート弁を閉めドレインを抜き出せるので、長期間に水が溜まっても下部から抜き出せ、事故が起らなかった可能性もあったと思います。

- ① 配管の全面点検と交換
- ② ガス検知システムの強化
- ③ 緊急遮断弁の自動化と即時作動の整備
- ④ 作業員への安全教育と避難訓練の強化
- ⑤ 凍結関連の教訓と対策、特に凍結対策の教訓では、

- 1) 凍結リスクのあるデッドレッグの管理で、ヒーターや保温材による凍結防止、低温時の巡回点検と温度監視の強化、
  - 2) 使用停止時の変更管理(MOC)の徹底
  - 3) 設備設計の見直しで、高圧 LPG 配管の凍結リスク評価と凍結による破損を想定した設計(冗長性・隔離弁の配置)
- など大変参考になる対応策が記載されています。
