PSB (Process Safety Beacon) 2012年8月号 の内容に対応	SCE・Net の 安全談話室 (No.74)	化学工学会 SCE・Net 安全研究会作成 (編集担当: 山岡龍介)
	http://www.sce-net.jp/anzen.html

今月のテーマ: 火気使用工事の危険!
(PSB 翻訳担当: 中村喜久男、山岡龍介、小谷卓也(纏め))

スラリータンク爆発事故発生経緯(2010年11月9日事故発生)

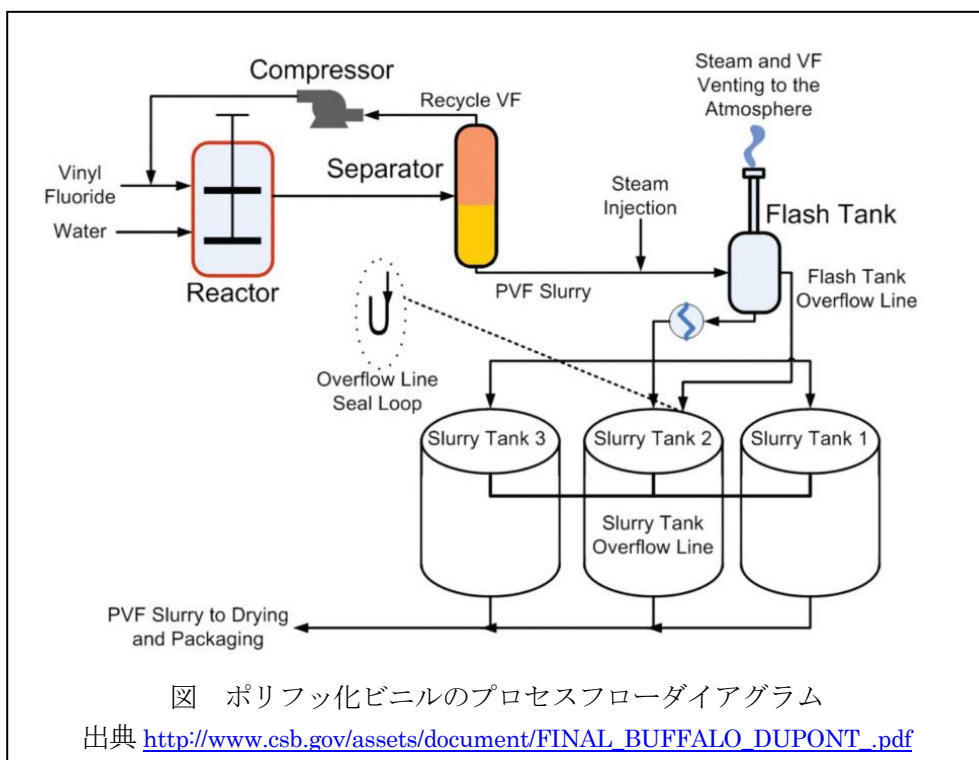
反応生成物のポリフッ化ビニル中に残るフッ化ビニルはスチーム注入で温度を上げ、小さなスラリーフラッシュタンクで取り除かれ大気に放出される。非可燃性のポリフッ化ビニルは3基のスラリー貯蔵タンクに送られる。通常運転ではスラリータンク3がスラリーの貯蔵使われ、スラリータンク1、2は、スラリータンク3のオーバーフローを貯蔵するスペースとして使われてきた。このオーバーフローラインが後に可燃性のフッ化ビニルを通す通路になる。スラリータンク1、2はシャットダウンし保温材を外しメンテナンス中であった。10月21日の夕刻には、スラリータンク1、2の全てのスラリーは、ポンプで抜かれた状態にあった。スラリータンク2の攪拌機を支持するビームに腐食がみられ、11月1日にグラインディングと溶接を行った。しかし、材料の遅延のためスラリータンク1の作業が遅れた。そこで、スラリータンク1の作業はプロセスを再スタートした後、作業員が都合の良い11月9日に交換するスケジュールとした。スラリータンク2の内部検査は11月3日に行われ、デュポンのエンジニアは、フラッシュタンクのオーバーフローラインのu脚シールループ(スラリータンク2内部)に“魚の口”状の裂け目があることを発見した。それは、ポリフッ化ビニルの水スラリーの凍結に起因するものである。この裂け目が“Low hazard”にエリア区分されており、可燃性物質のないスラリータンクに、可燃性のフッ化ビニルガスが通る道になるとは考えもなかった。デュポンのエンジニアは、裂け目が運転に支障をきたさないと考え、次のメンテナンスの時に交換するスケジュールとした。

デュポンのクルーは、タンク2と3のプロセス配管を再び繋ぎ、ユニットの再スタートに向けバルブのロックを外した。タンク1は、攪拌機の支持を替えるのに必要な材料待ちで使用できない状態のままであった。3つのタンクのオーバーフローラインは仕切板が外され全てがブラインドの無い状態となった。これにより、タンク2と3のベークスペースから使用状態に無いタンク1への直接の流路が形成された。uチューブに“魚の口”状の裂け目から入った空気より重いフッ化ビニルガスが、3基のスラリータンクに蓄積していた。

スラリータンク1の火気工事の際、工事エリアの周辺のガス濃度

をサンプリングでチェックしたが、スラリータンク1の中の空間については、可燃性ガスの濃度のチェックは行われなかった。スラリータンク1の上部には、攪拌機のシャフトの通るインチ半の穴があり、その周辺にはシールされていないスペースがある。火気工事の溶接の火の粉がこのスペースから入り着火源になったと考えられる。
