S/N CB0059001	資料の出典（資料名、著者、巻、号、頁）： 尾崎敏範、石川雄一、穠山雅男：海水機器の腐食—損傷とその対策、科学図書出版 p.25（2002）		本資料の 作成者名
整理番号 -001	資料のタイトル： ステンレス鋼製摺動部品の孔食損傷		
失敗事例のタイトル： 海中におけるステンレス鋼製回転体の摺動部近接地点の孔食損傷。		一次原因（材料要素）： 孔食進行に対する環境条件の見誤り、 局部腐食、孔食	
機種：大型海水ポンプ、 使用期間：比較的短期間	部品：ポンプ軸スリーブ 寸法；φ40mm×200mm	鋼種：SUS316、オーステナ イト系ステンレス鋼 硬さ：	使用環境：常温海水 水質：
損傷発生時の状況： ① 図1は常温海水中で比較的短期間使用したステンレス鋼製海水ポンプ軸のスリーブに生じた孔食例である。孔食は、摺動部に近接した地点の非摺動部分に発生している。 ② 本孔食進行深さは最大で2mmであり、通常の孔食進行速度に比べ、特別大きいのが特徴である。 ③ この状況を放置し継続使用すると、割れに発展するなど、重大損傷に発展する懸念がある。			
調査内容とその結果： ① 摺動部に近接した地点に発生した孔食が大きな進行速度を持つ理由は、自由表面に比べ摺動表面が大きなカソード反応速度を有することに起因している。すなわち、摺動部分と近接した地点における孔食は、摺動部分の大きなカソード電流が流入し、著しく大きな孔食進行速度となるものと推測される。 ② 本挙動は、鈴木等の報告[鈴木紹夫、斎藤洪、吉岡和男、北村義治:化学工学、33.1037(1969)]より、ステンレス鋼管の孔食進行速度が自由表面の流速の2/3乗に比例して増大することからも同様に説明される。			
損傷発生シナリオ： ① まず、非摺動部は、摺動部に比べゴミが堆積しやすい。 ② その結果、ゴミ堆積物下方に隙間腐食孔が生じる。一方、摺動部には隙間腐食孔が生じにくい。 ③ その後、摺動部分の活発なカソード電流が腐食孔へ流れ込み、孔食のアノード溶解を著しく促進し、大きな孔食進行速度を示す。			
対策（損傷発生時にとられた対策あるいは現在とすべきと考えられる対策）： ① 摺動部に近接した自由表面における孔食は、大きな進行速度を採るとした部品設計（駄肉の付与、高級鋼の選択）を行う。 ② 摺動部に近接した自由表面の孔食が著しく進行しても割れなどに発展しにくい部品設計をとる。

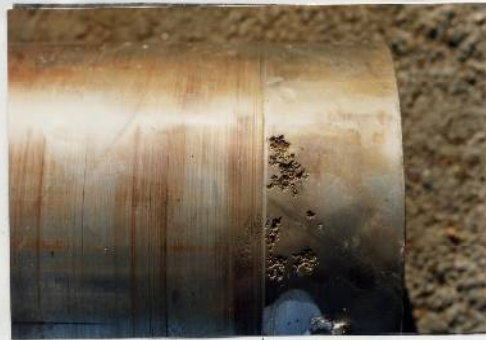
10 cm 摺動部分 ← → 非摺動部分

図1 常温海水中で使用したステンレス鋼製海水ポンプスリーブの摺動部分に生じた孔食損傷、

図2 海水ポンプのステンレス鋼製回転部品に生じた孔食

教訓：①孔食進行速度は、流速条件とその分布をも考慮して決定する必要がある。			
備考			
失敗の主要因		誰が判断した結果生じた失敗と考えられるか	
チェックボックス（を記入：複数可）		チェックボックス（直接作業者の場合、監督者の場合△を記入）	
	当時の技術レベルでは不可抗力	△	設計者
	情報伝達不備・不足		製作者 / 建設担当者
	担当者不勉強/教育不十分/意識不足		検査者
	指示ミス		使用者
	うっかり、ぼんやり		メンテナンス者
	その他		その他
