液化ガスシリンダー破損

2006年12月

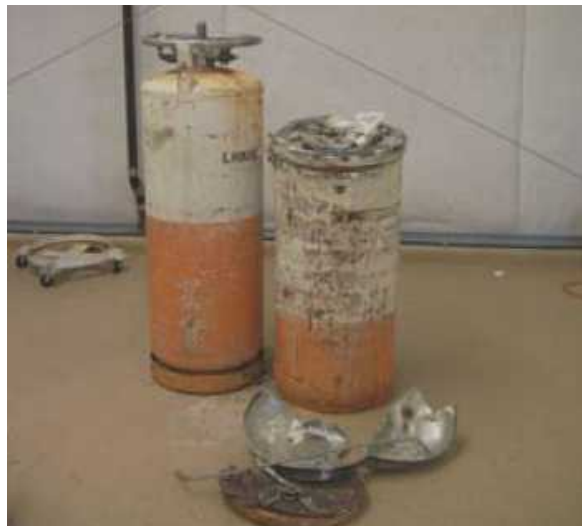
無傷のシリンダーと
破損したシリンダーの残骸

ある大学の化学実験室の液体窒素シリンダー(Dewar瓶)が、過圧で破損し、かなりの損害を与えた。幸いこの事故は午前3時に起こり建物には誰もいなかったため負傷者はなかった。過圧で底が吹き飛びシリンダー(本体)は上方に吹き飛ばされた。

シリンダーの圧抜き弁と破裂板は、あるとき(誰かわからぬ)がある者により2個の真鍮プラグに取り替えられていた。事故の前は、シリンダーから古いガスケットを通して漏れて居り、過圧を防ぐのに十分な量のガスが放出されていたと思われる。爆発の12時間ほど前に漏れていたガスケットは交換され、シリンダーには液体窒素が再充填された。

新しいガスケットでシリンダーは完全にシールされ、圧が蓄積した。内圧が約1000psi(69bqr)を超えたときシリンダーは破裂した。この壊滅的な窒素シリンダーの破損は、圧抜き装置を外したことによる。

- 適切なエンジニアリング上の評価をせずに、危険な物質あるいはエネルギーを有する機器に変更を加えないこと。また、常時変更管理を行うこと。
- 変更を加えられたように見える、あるいは腐食損傷している高圧または液化ガスシリンダーを発見したときは直ちに監督者に報告し、使用を停止できるようにすること。
- 圧抜き装置を含めシリンダーは、必ず適切な保守を行い、定期的に検査すること。
- 加圧されたガスシリンダーを使用するときは、高圧シリンダーの安全な取扱いについて正しい訓練を受けているという確信を持つこと。
- 実験室内で加圧されたガスシリンダーを使用する可能性のある同僚とこの事故に関する情報を共有すること。
- この事故に関するテキサス州消防本部長の警告を読むこと。
<http://www.tdi.state.tx.us/fire/documents/fmred022206.pdf>

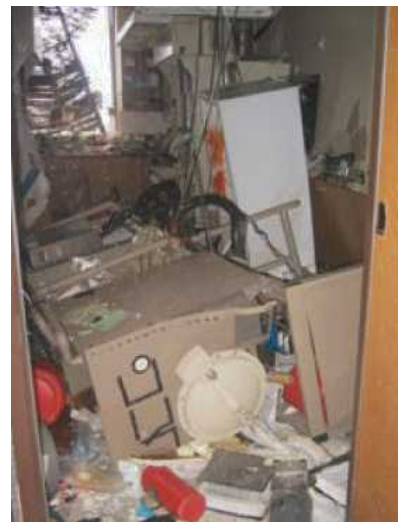
実験室の破損状況
