火気工事許可

2007年9月

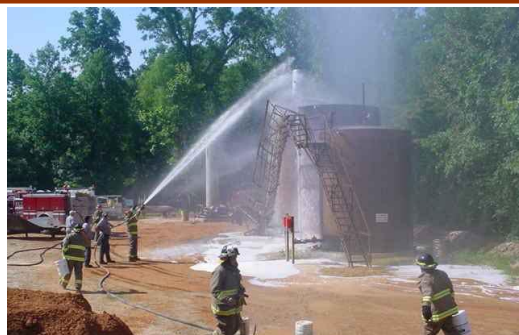
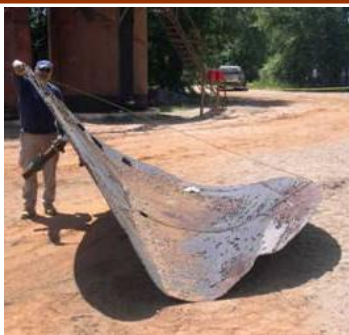
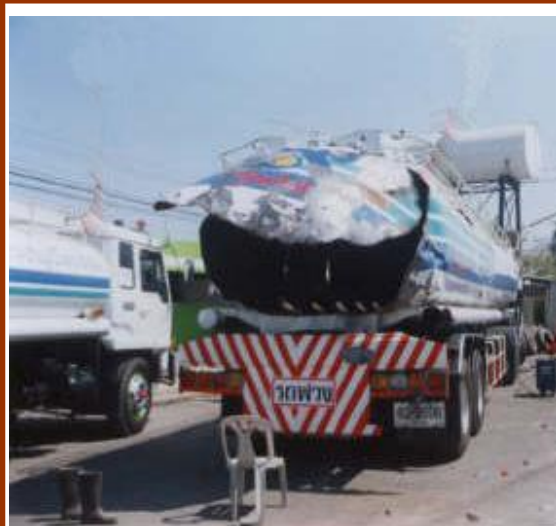
左側の写真現場では、職長(F)と溶接工(W)各1名と保全作業員(M)2名が第1タンク上で溶接を行っていたが、正規の火気工事手順を踏んではいなかった。引火性ガス検知器を使った大気中の引火性蒸気のチェックをせず、その代わりに第1タンクでは、タンクに点火した溶接トーチを挿入して引火性蒸気をチェックした。これ自体危険な方法である。タンク同士は相互に連結されていたが適切に分離されていなかったため、タンクの中に存在した引火性蒸気が溶接作業場所に排出され着火した。職長と保全作業員2名は死亡し溶接工は重傷を負った。また、間に合わせの作業床 第1タンク(1)と第2タンク(2)の間に渡されたはしごの上で作業していたことに留意すること。

- ▶ 危険な火気工事作業を知っておくこと 溶接・切断・研磨・ガスまたはジーゼルエンジン運転、その他引火性蒸気を着火させるスパークを生ずる作業。
- ▶ 自分が扱う設備の火気工事許可手順を理解、遵守すること。
- ▶ 火気工事許可証が適切に教育訓練された有資格者により発行されたものであることを確認すること。
- ▶ 火気工事の作業(または他のあらゆる作業!)に関し疑問があるときは、直ちにその作業を中止し、懸念されることを管理者に申し出ること。
- ▶ 安全に引火性雰囲気を確認するようデザインされた引火性ガス検知器を使用すること。

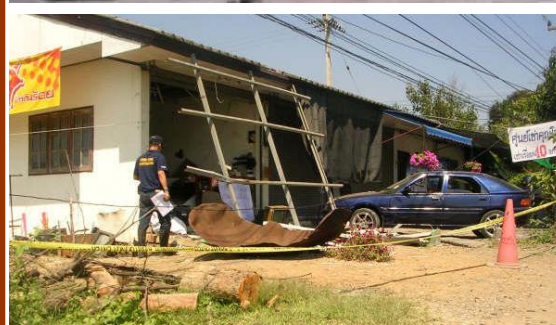
右側の現場では、ガソリン運搬車の近くで溶接を行っていたが、これも正規の火気工事手順を踏んでいなかった。引火性蒸気は着火し火災と爆発を起した。運搬車の片側鏡板は、道路の反対側の建物に当たっており、(この事故で)1名が死亡し他の1名が重傷を負った。
