間違ったホースがアンモニア漏れの原因！

2015年11月

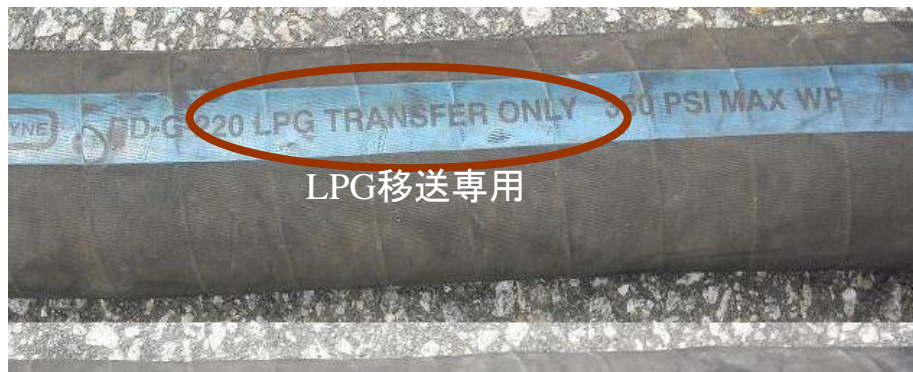
2009年7月のある日の朝早く、サウスカロライナ州のあるプラントで無水アンモニアのトラック・トレーラーから備え付けのホースを使って貯槽に荷下ろししていた。移送を始めて直ぐに、そのホースが破裂し有毒ガスのアンモニア雲が噴出した。その雲はハイウェイを横切り、森林地帯に入って消えた。ハイウェイを運転していた人がアンモニア雲の中に入って、明らかに道から外れた。彼女は車から降りて、その後アンモニアに侵されて亡くなった。14人が体調不良を訴え、内7人が呼吸器系の治療を受け即日帰宅した。地域住人は適切なところ(シールされた安全な屋内など)に避難するよう告げられ、ハイウェイは数時間閉鎖された。約7,000ポンド(3,200Kg)のアンモニアが放出された。

調査により、無水アンモニアと化学的に適さない移送用ホースの使用が、有力な破裂原因であると判明した。他にも事故原因としては、荷下ろし手順や荷下ろしホースの点検が不適切だったことが含まれる。アンモニア荷下ろしに使われたホースには「LPG移送専用」(LPG-液化石油ガス)と明記されていた。運送会社によれば、LPGトレーラーの一つにアンモニア用の荷下ろしホースが積まれていた、そしてその事故の前にホースは入れ換えられたようである。破損した不適切なホースはアンモニア荷下ろしに2~12回使われていたようだ。

- 荷降ろしや荷積み作業に適切なホースが使われていることを常に確認すること。トラックに備え付けのホースを使う場合には、特に注意すること。
- ホースの表示や注意書きを読み、ホースが用途に適しているか解らない場合には、(信頼できる人に)助けを求めること。
- トラックに備え付けのホースを含め、ホースの損傷状態を常に点検すること。状態が良くないホースを使用してはならない。ホースのガスケットやフィッティングも併せて点検すること。
- ホースがよじれたり、下敷きなったり、傷められたりしないように適切に保管すること。
- 全てのホースの点検や交換について、プラントの規定に従うこと。
- 日常的に、運送トラック備え付けのホースを使って物の荷受をしている場合、移送ホースがいつもと違って見えるときは、それが使用に適したものか他の人に確認を頼むこと。
- 他のホース関連事故については、2004年8月、2007年7月、2011年10月のBeaconを読むこと。
