## まるでクリスマスツリーの様で、訳が分からない

2003年12月

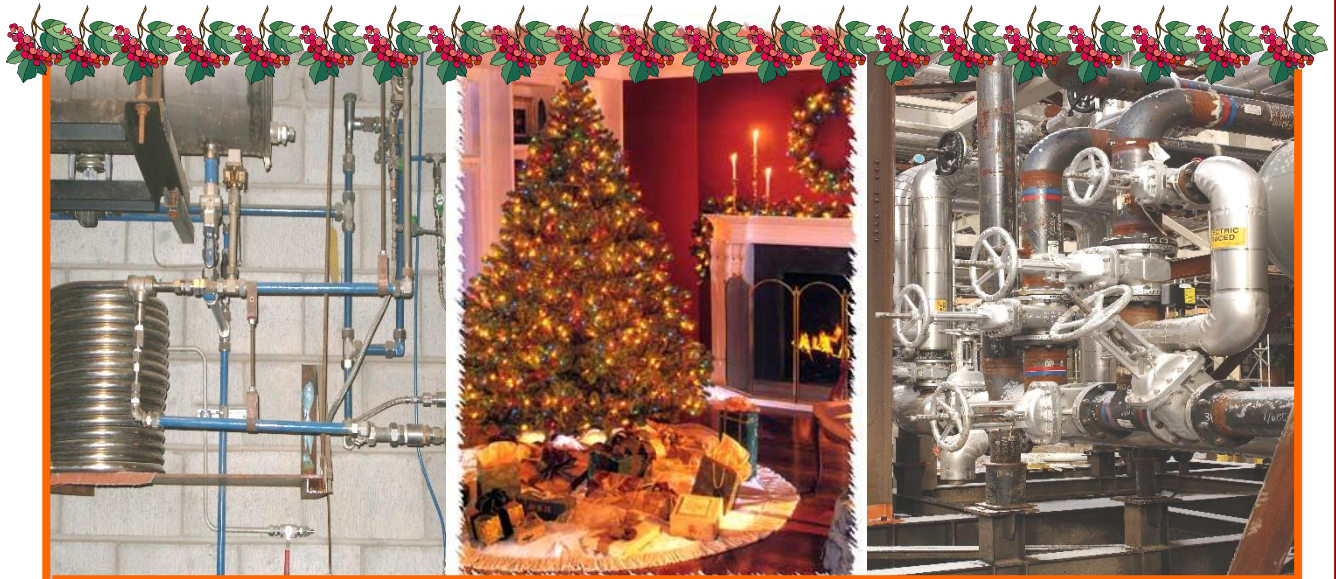
上の3枚の写真は「クリスマスツリー」である。中央の写真は、一年でこの時期に見られるものである。しかし、化学工業において、我々は年中現場で、その他(配管)の「クリスマスツリー」を見ている。これらの「クリスマスツリー」は、実際には、配管・バルブ・計装チューブ・ゲージ・フィッティング類の塊である。多くの場合、これらのシステムは、本当に「設計」してそうなったのではなく、一つのバルブ、一つのゲージ、一つの計器が、その都度追加されていったものである。現場で変更がされた当初は妥当だと思われたが、時が経つにつれてそれらは、どんどんひどくなり、危険な状態にまでなってしまった！

それで何が起ったのか？ 左側の場合では、ある運転員が、クリスマスツリー状の配管系で間違ったバルブを誤って開けて、間違ったガスを蒸留器に加えた。幸いなことに、この間違いは、反応を止めただけで、破損には至らなかった。しかし、もし他の配合禁忌の化学物質が加えられていたならば、何が起ったであろうか少し考えてみて欲しい。

本当はそれが何のためにあるのか、「クリスマスツリー」状の配管系を理解すること—バルブの位置が解りずらくてバルブを間違える罠が潜んでいる。

そこにあるもので「間に合やす」ことを認めないこと。作業仲間が、正確な運転手順を知っており、コミュニケーションが取れている様にする。

ラベル - ラベル - ラベル！ 全てのバルブや配管にラベルを付け、それらの機能を容易に素早く判断できるようにすること。

本当の問題は、変更管理(MOC)のプロセスが正しく機能しなかったことにある。運転員の使い勝手は、考慮されず、PHA(プロセスハザード分析)ではヒューマンファクター(人的要因)を考慮しなかった—そして変更の度に外観の酷さが加わった。
