## ボパール — 悲劇的な事故

2004年12月

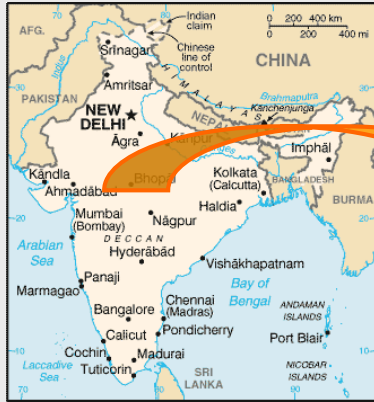
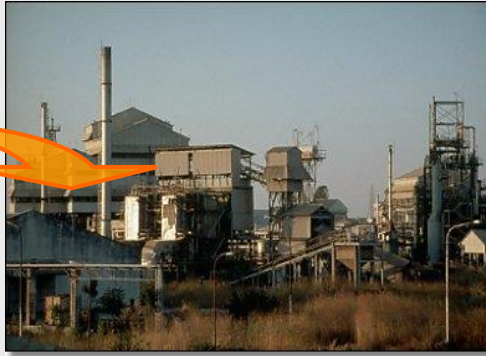
*Union Carbide Bhopal Plant*

この事故の基本的な原因は、この事故を調査したほとんどの専門家で意見が一致している。それは、大量の水がMIC貯蔵タンクに入ったこと。水がMICと反応して温度と圧力が上昇、いくつかあった安全システムはこの事態に対応しなかった。ついにはこの容器の減圧装置が開きMICガスの放出となった。
