何が起きたか

2005年5月

可燃性液体 + 熱 = 火災... そして結局は失業

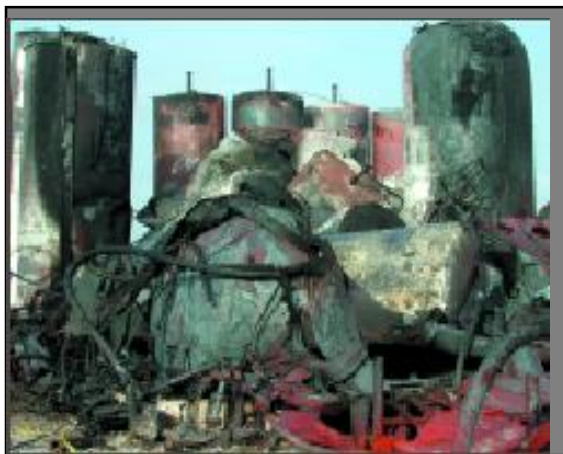
貯蔵区域は完全に破壊された

ある夕方、全ての正社員が帰った後、大火災が発生し、このモーターオイルと自動車用の液体を混合し、貯蔵し、充填する設備を破壊した。なぜなら、その設備は流出物を溜めるようには設計されていなかったし、現場の消火設備、例えばスプリンクラーシステムや消火栓は持っていなかったため、市当局は燃えるに任せる以外の策はなかった。一番近い消火用水源は1マイル以上離れていた。

設備は完全に破壊された。近隣の事務所1軒が破壊され、多くの住宅も被害を受けた。約900,000ガロン(3,400 m³)のこぼれた液体と、2,500立方ヤード(1,900 m³)の汚れた土や瓦礫を処分するために運び出されなければならなかった。怪我をした人はいなかったが、その会社が再建を諦めたため、地域の100人分の仕事が失われた。

- 可燃性液体は引火性液体と同じ様に火災の危険性があると認識すること。着火はしにくいが一たび着火すると燃えてすさまじいことになる。
- 可燃性液体を扱うときは注意すること。可燃物やそれらの廃棄物、例えば燈心作用で容易に着火する油のしみたぼろ布のようなものを貯蔵したり処分するには、適切に作られている容器を確実に用いること。ごみ屑のように捨てたり、作業場に放置してはならない。
- 火災の危険性や防火システムの観点で作業場を観察すること。火災を抑制したり、制限したりする手段が現場に備わり、使えるようになっているか確かめること。受動的防護システムや貯蔵タンク周りの防油堤や壁のひびや穴には特に注意すること。
- 火災発生時には何をすべきかを心得ておくこと。火災発生時の伝え方、消火器の使い方、設備を素早く停止する方法、そして避難ルートを知っておくこと。
