断熱材は腐食防止ではない

2005年2月

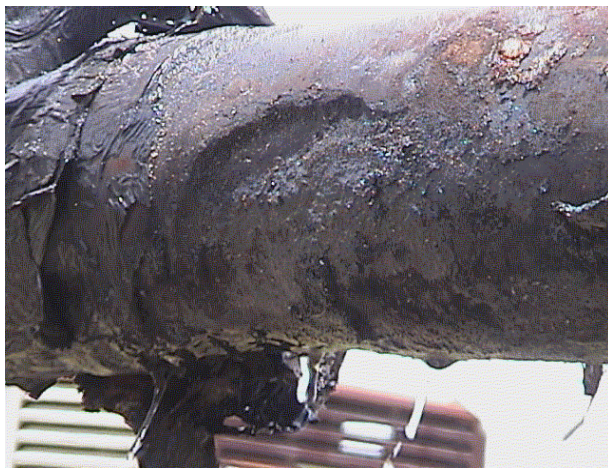
配管が腐食

左の写真はフェノール移送配管の主な外部腐食を示している。配管は保温されていて腐食が発見される前に破損してしまった。誰も傷を負ったものはいなかったが、環境面の被害を修復し、配管システムの修理を行うのに非常に高額のコストがかかった。

- 自分のプロセスでどの構造物や機器が断熱材下の潜在的な腐食の可能性があるか知っておくこと:
 - 湿気が蓄積し得る下端部をチェックすること
- 隠れた腐食の兆候に注意し、また探しておくこと:
 - 錆の汚れあるいは変色
 - 膨らみ、表面のぶつぶつあるいは気泡
 - 小さな漏れ、雫または一筋の蒸気または異臭
- 点検—見ること、しかし触らぬこと
 - もし激しく腐食した場所を急に荒らすと、漏れが起こるかもしれない。点検計画を作り、必要であれば、腐食を除去する前にその系をシャットダウンすること。

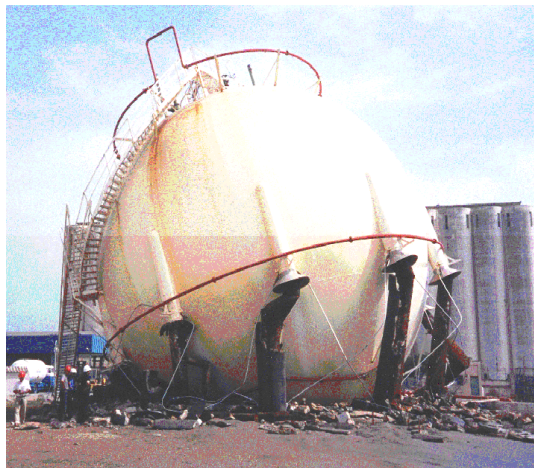
構造材の支柱が腐食

右の写真にある球型タンクは水圧テスト中に倒れたもの。脚部は耐火被覆を施されていて、鉄製構造物の腐食が隠れていた。球型タンクは水がある程度充填された際に倒壊した。1名が死亡し、1名が重傷を負った。
