タンクの過充填 — 何が起こった？

September 2006

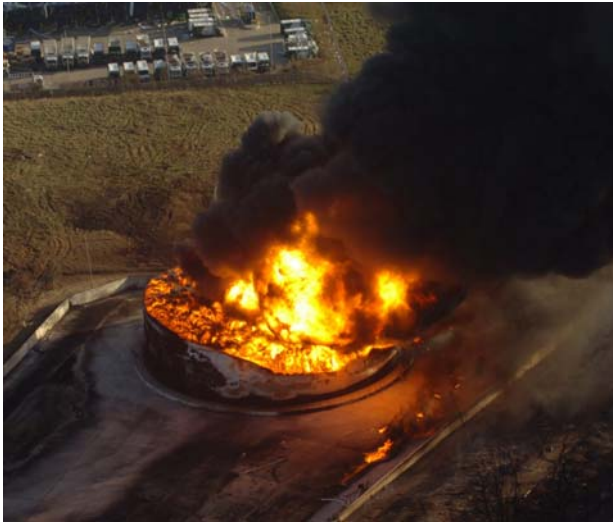
2005年12月11日の日曜日、イングランドHertford州 Buncefield の石油貯蔵所でガソリンをタンクにポンプで注入していた。午前1時半頃、タンクの中身に異常はなかったが、午前3時頃から、毎時550m³ (毎分2400米ガロン)の割で送られていたにもかかわらず、あるタンクの液面計は何の変化も示さなかった。計算では、午前5時20分頃にそのタンクは満杯になり溢れるはずであった。(にもかかわらず)ポンプ輸送は継続され、タンク頂部より溢れたガソリンは側壁を滝のように流れ落ち、ガソリンのプールと蒸気雲を生じた。

- ▶ 物質を移送するときは、何処へ送るのかはつきり確かめること。
- ▶ タンクにポンプ送入する場合、液面または重量指示計(の表示が)予想通り増大しないときは、移送を中断し何が起きているかを見つけること。
- ▶ 全ての安全警報およびインターロックが、そのプラントのプロセス安全管理手順で推奨されている頻度でテストされていることを確かめること。
- ▶ 定期的にテストされていない警報器やインターロックがあるときは、安全上不可欠なものか、定期テスト計画に含まれるべきか尋ねること。
- ▶ この事故に関する報告は下記URLを参照のこと。
<http://www.buncefieldinvestigation.gov.uk>

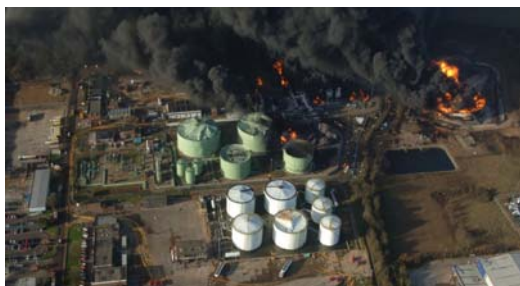
午前6時頃蒸気雲に引火し最初の爆発が起こり引続く爆発で20基のタンクが火に包まれた。幸い死者は出なかったが43名が負傷し、2000名が避難させられ、その地域の資産損害は甚大で、幹線道路は閉鎖された。火災は数日間続き現場の大半を壊滅させ、大量の黒煙を放出し、広範囲の環境に影響を及ぼした。
