## 1919年Great Bostonでの糖蜜大流出

2007年5月

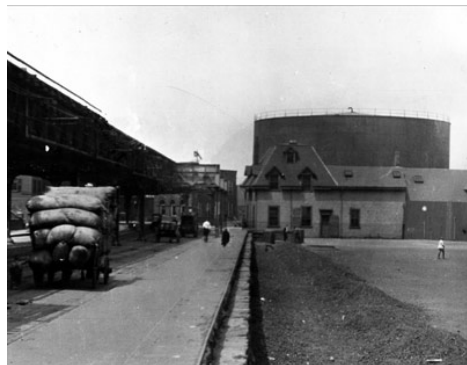
事故前

1919年1月15日、マサチューセッツ州ボストン市北部の人々は轟音を耳にするとともに、230万米ガロン(8700m<sup>3</sup>)の糖蜜を蓄えた高さ50フィート(15m)のタンクが突然分解し、内容物が市中に流れ込むという恐怖を目の当たりにした。糖蜜は、高さ15フィート(5 m)、幅160フィート(50 m)の大波となり街路を通り抜けた。1月だから糖蜜の動きは鈍いのではないと思うかもしれないが、この大波は推定時速35マイル(60 km/hr)で2街区以上を通過した。死者21名、負傷者150名以上、そして推定損害額は現通貨に換算して1億米ドルに相当する。

- 漏洩・腐食・その他貯蔵タンク破損の兆候を発見した時は直ちに管理者に報告すること。
- 新設タンクあるいは修理や使用休止後再使用するタンクはすべて、充填前に適切に検査・試験されていることを確認すること。
- タンクの運転容量を確認し、充填前に液面をダブルチェックすること。
- 古い事故記録を廃棄しないこと。繰り返し読み教訓を覚えること。遠い昔の出来事から多くのことを学ぶことが出来る。

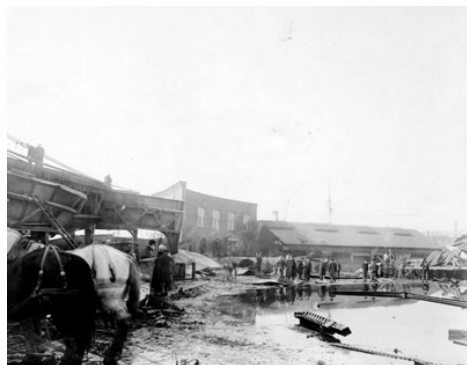
事故後

- ・ 建設時適切に検査されていなかった
- ・ 建設後糖蜜充填までの間にテストされていなかった
- ・ 損壊前に鋼板の溶接継手からの漏れが認められていたにも拘らず何の対策も講じられなかった。

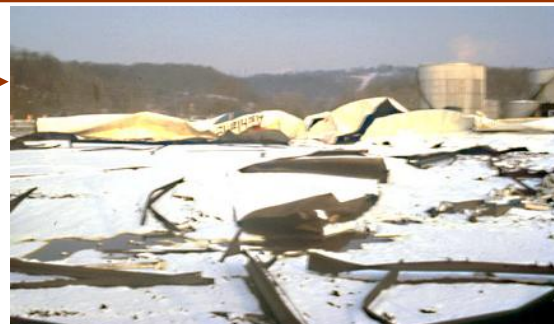
1988年1月 - Floreffe, Pennsylvania, USA  
タンク破損で400万米ガロン(15,000m<sup>3</sup>)の  
ジーゼル油がMonongahela Riverに流出

2000年1月 - Cincinnati, Ohio, USA  
タンク破損で36万5,000ガロン(1400m<sup>3</sup>)の  
液体肥料がOhio Riverに流出
