氷は使われていない配管を壊し火災をひき起こす!

2008年 10月

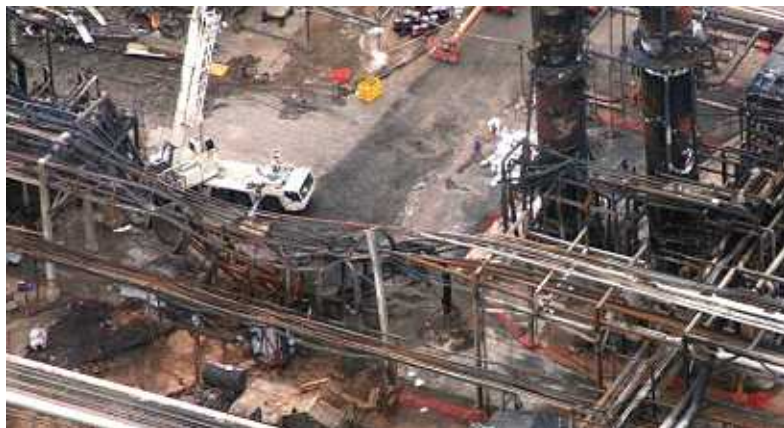
ある精油所の配管の一部が、プロセス変更で使用されないことになった。使われない配管は物理的に撤去されず、また生きている配管から仕切板で縁切りされることもなかった。かわりに接続配管からは閉止バルブで仕切られていた。生きている配管中には高圧の液体プロパンがあり、そのプロパンは微量の液体の水を、分離した水の相として同伴していた。仕切弁の一つが弁座に異物を噛みこみ完全に閉止しなかったため、湿った液体プロパンが生きた配管から使用していない配管に漏れてきて、プロパンより重い水は、その配管の低い部分に蓄積した。

- 使用していた機器や配管の撤去までを含めて、総てのプロセスの変更を行う場合には、変更管理の見直しや審査を確実に実施すること。
- プラントで日常的には使用していない総ての機器について、稼働中の機器と配管から物理的に切り離すか、又は仕切板あるいは信頼できる縁切りシステムを用いて確実に縁切りされることを確認すること。
- 日常的に使われていない、或いは流量が極く少ない分岐配管に物質が蓄積して生じる潜在危険性を考えること。
- 冬の寒さに備えること。主要機器の凍結を防ぐ為に、プラントの冬季対策手順に従っているかを確認すること。

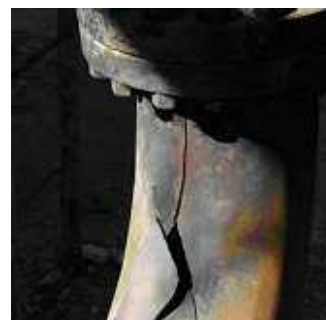
冬の間使用していない配管中に蓄積した水が凍結した。水は凍結時に膨張するので、この膨張により使用していない配管にクラックが発生した。暖かくなって氷が溶け、生きている配管から漏れのある仕切バルブを通してプロパンが漏れだし、更にクラックの入った配管から外に流出した。巨大な引火性の蒸気雲が形成され、着火した。その結果発生した火災は4人の負傷者を出し、精油所は全面避難を余儀なくされ、2ヶ月近くの間全面閉鎖された。火災は他の機器や配管に大きな損害を与え引火性物質を更に放出し、火勢を増大させた。この火災の影響を受けて、2トン以上の塩素がコンテナから放出された。
