構造支柱類の耐火施工

2010年5月

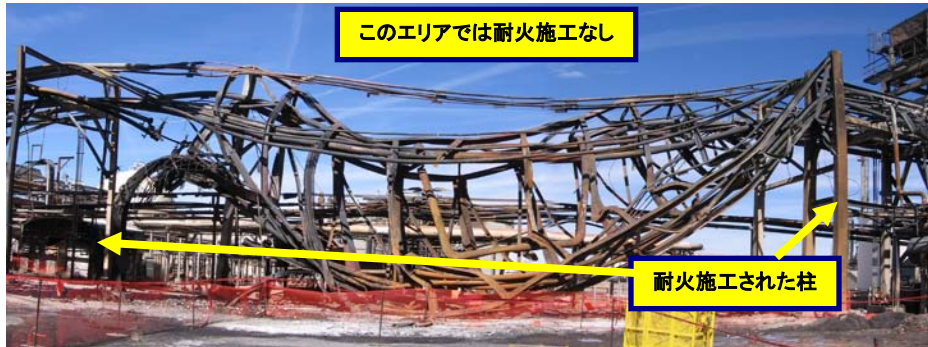
Beacon の2010年4月号でプロセス配管系、特に長ボルトフランジレスバルブを保護するための耐火施工の必要性を議論した。耐火施工は、構造鋼材の表面に施すことで火炎に曝された鋼材の加熱を遅らせる耐火断熱被覆のことで、その主要な目的は、火災が鎮火するかあるいはなんらかの有効な防火システムにより適切に冷却、保護されるまでの間、構造鋼材がその本来の機能を保てるようにすることである。耐火施工がなされていない場合、火炎に曝された構造鋼材は左の写真のパイプラック支柱や右の写真の支柱のように、急速に、おそらく数分以内に強度を失い破損することになるだろう。配管や設備の支柱の破損は配管を破壊し槽類に損傷を与え、引火性物質の更なる放出とより大規模な火災を引き起こす要因となりうる。

- あなたが現場をまわる時、パイプラック、建物、プロセス屋外設備の架構や他の設備機器の支柱の耐火被覆に損傷がないか良く見ること。
- 通常のプラント安全点検の一部として定期的な耐火被覆の検査を含めること。
- 観察された不具合を報告し、それが修理されていることを確認すること。
- 構造部材の耐火被覆を一時的に取り除く必要のある作業を行う場合には、その作業を終了したのち確実に耐火被覆を再施工すること。
- 他の作業を行った際に耐火被覆された構造部材に損傷を与えた場合には、その損傷を報告し確実に修理すること。
- 損傷を受けた耐火被覆は、水の浸入を許し耐火被覆を更に劣化させ、耐火被覆の下の鉄鋼母材を腐食させるおそれがあることを認識すること。

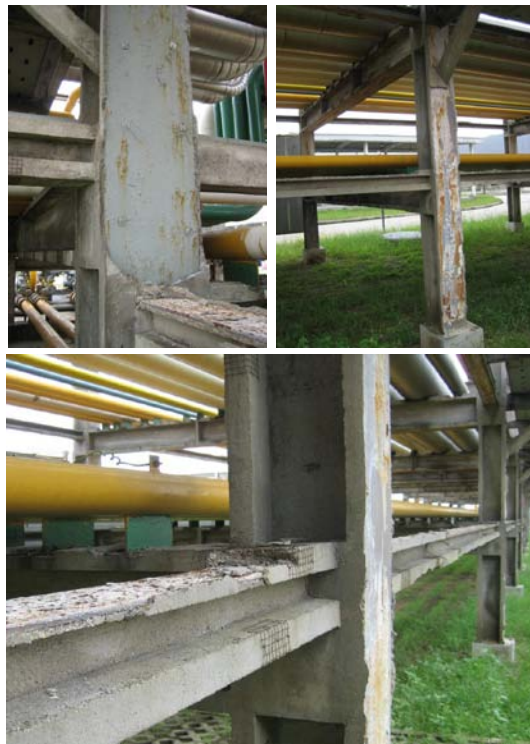
← 鋼鉄製パイプラック支柱の耐火施工の損傷のいくつかの例
- 耐火被覆の剥離、劣化および脱落。
