ホースが危険!

ホースはプロセスプラントにおいて重大な危険要素になりうる。ホースは適切に保守され、保管され、検査されなければならない。ここに、ホースの破損によって引き起こされたいくつかの事故事例を挙げる:

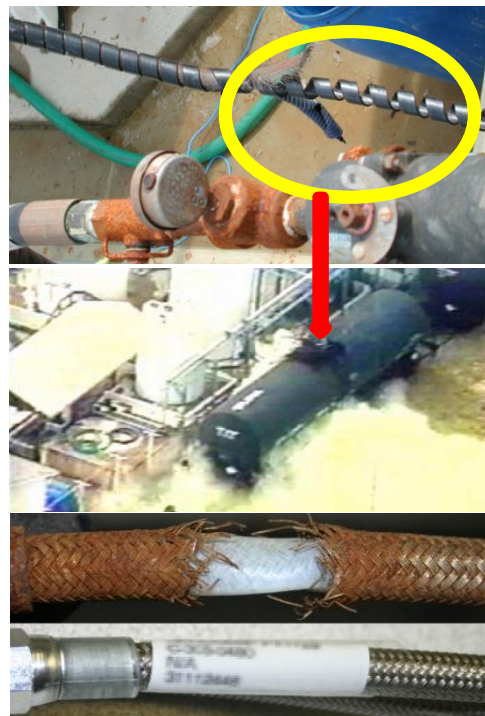
➤ 塩素積載の鉄道のタンク車にある荷降ろし用ホースが、腐食が理由で破損した(上及び中段の写真)。そのホースは正しい材料で作られていないことが分かった。それは指定された合金の Hastelloy C ではなく、ステンレス鋼であった。25トン近くの塩素が流出し、近くにいた63人が医者の手当てを受け、数百人がきまった場所に避難し、そして高速道路が閉鎖された。

➤ 強い毒性のあるホスゲンのボンベ荷降ろし用に使われていたホースが破損した(下段の写真)。一人の作業員が曝露し、その後病院で死亡した。そのホースは、指定された材料構成で作られていたが、会社の技術者は違う材料に替えるよう勧めていた。ホースの上にくっ付いていた粘着タグが、樹脂製のホースのコアをを通してホースの内側からゆっくり拡散したホスゲンを止めていたことが分かった。このことが、ラベルの下での腐食を促進し、それが、破損の起こった場所である。

- ➔ ホースを使用する前に、常にホースを点検しなさい。
 - 外側の腐食や漏れの兆しをチェックすること。網の部分が擦り切れていたり腐食している金属網のホースは取り換えること。
 - ホースを点検する時、ホースの外側全体をみれるようにすること。ホースの一部が損傷を見ることを妨げる何かで覆われていませんか?
 - ホースがきれいか閉塞していないかの確認のために内側をみる。
 - シール(ガスケットまたはO-リング)が良い状態かをチェックすること。
 - ホースを連結しているフィッティングが損傷していないことをチェックすること。
- ➔ ホースが、あなたのプラントの保守スケジュールで要求されている通りの検査あるいは交換がなされているか確かめなさい。
- ➔ ホースを構成する材料が正しいことを確かめるために、プラントの手順書をレビューすること。
- ➔ あなたが正しいホースを使っているか特に正しい材料構成と定格圧力になっているか確かめなさい。間に合わせやっちはいけない。
- ➔ ホースが適切に、そしてしっかりと配管に連結し、きちんと支えられていることを確かめなさい。長く重いホースは、特に傷がつきやすい。
- ➔ ホースの汚れや破損を防ぐため、十分清潔にし、保管しなさい。
- ➔ ホースの上を自動車が走る所では、損傷からホースを保護する事。
