機械的健全性

2015年5月

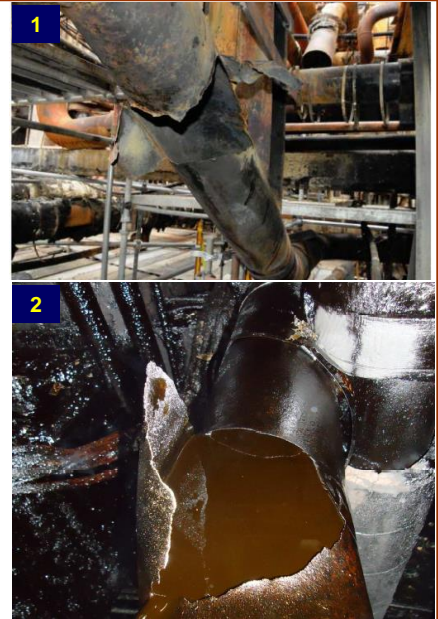
2012年8月、カリフォルニアのある精油所の原油蒸留設備（CDU）の配管が破裂し、高温の引火性炭化水素のプロセス流体が流出した（写真1）。流出した物質は一部が蒸発して大きな蒸気雲を形成し着火した。その配管は、製油所によく起こる損傷メカニズムである硫化腐食による減肉のために破損した。硫化腐食による損傷は、壊滅的な破壊をもたらす可能性が比較的高いため、非常に懸念されるものである。この現象は広いエリアで比較的均等に進むため、穴や割れ、部分的な腐食による小さな洩れとしてではなく、配管全体が徐々に薄くなって破裂して起こる。

2013年11月、ブラジルのある精油所のCDUで減圧蒸留の残留物を送る配管からの漏れのあと火災が起きた（写真2）。その漏れはCDUの前段フラッシュ塔に近いパイラック上で直管部が破裂して生じた。調査の結果、その配管部分は非常に薄く（1mm以下）になっていたことが判明した。この配管部分の指定された材質は合金鋼であったが実際の材質は炭素鋼であることがわかった。この配管部分は1998年のメンテナンスのためのプラント停止時に取り換えられていたもので、間違った材質の材料が使われていた。

いずれの事故も、劣化した配管を事前に検出したり、取り換えるための機械的健全性マネジメントシステムがうまく機能しなかったことによる。2013年の事故では、メンテナンスシステムにおいて、配管を取り換える時には正しい材質の部材を使うということが確実に実施されるようになってなかった。もっと効果的な機械的健全性とメンテナンスの計画があったら両方の事故は防げていただろう。
