## 変更を認識できますか？

2016年 9月

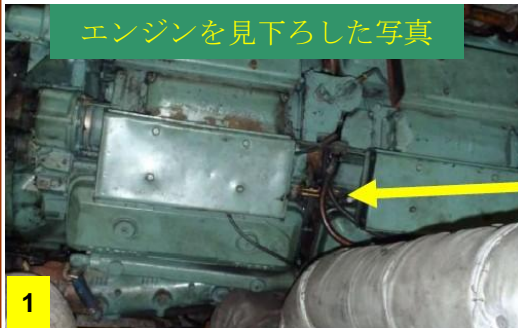
1

エンジンを見下ろした写真

その船には4基のディーゼル推進エンジン(写真1)が搭載されていた。燃料は各シリンダーにねじ込み式可変長カップリング(写真2)を介して供給されていた。各エンジンには4つのカップリングが付いていた。これらのカップリングはシリンダー接続部に端部をねじ込む際に長さが伸びることで設置が容易になるよう設計されていた。エンジン火災を起こした当該客船では4基のエンジンの内、3基までカップリングがねじ込み金具付きのゴムホース(写真3)に取り換えられていた。これらのホースの1本が破損して、着火源と見られている高温のエンジン排気部上に燃料が直接噴霧された。

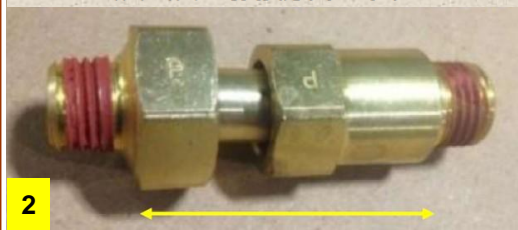
2

オス-オス 可変長カップリング

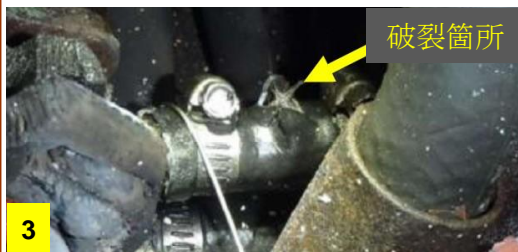
3

破裂箇所

- いかなる機器の修理でも必ず正しい交換部品を用いること。
- プラントの変更管理手順と、その手順を実施する際の自分の役割を理解すること。
- 手順、機器、計装、制御、プロセス制御コンピュータのソフトウェア、材料・材質、安全システムの変更(が変更管理に該当するか)を如何に認識するかをよく知っておくこと。
- プラントの変更管理プロセスで変更申請を承認する立場にある場合は、申請された変更を評価するにあたって当初の設計のベースを理解すること。
- もし、変更に該当するか否かに確信を持ってない場合は、助けを求めるか、安全を取って変更管理の手順を踏むこと。
- プラント内で何かしら違うものを見かけたならば、その改造が変更管理の手順を踏んだものかを尋ねること。
