2002年4月

## 飛んで行ったボンベ

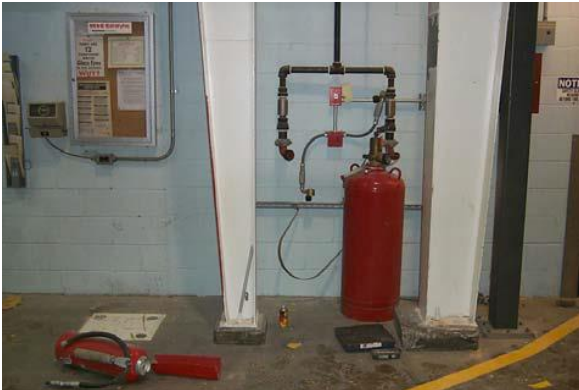
あるオペレーターが二本のFM-200消火ボンベの一本をラインから取り外そうとしていたと思われるが、物事は計画通りには進まなかった。左の写真を見てわかるように、1本しかない。対の片方を取り外しているあいだにそのボンベは何とか逃げ出して見事な逃亡をやりとげ、完全に天井を貫いて屋根の上へと飛び去った！右の写真を注意深く見て欲しい。そうすれば屋根の修理が必要であることを認めるだろう！

あなたが次に圧縮ガスボンベを使って作業をするときにはこの記事と写真を思い起こすこと。ボンベは信じられない大きさのパワーすなわちジェットパワーを保有している。それが、あなたが耳にしているこれらの予防対策—ボンベには鎖をかけておくこと、移動する時にはバルブカバーがかかっているか確認すること、メーカーの推奨する作業方法に従うこと、等—をすべて実行することが重要であるゆえんである。そして特に、バルブがもぎ取られる様なことはあってはならない。もしそんなことが起きたら、“ヒューストン、問題発生” となりかねない。

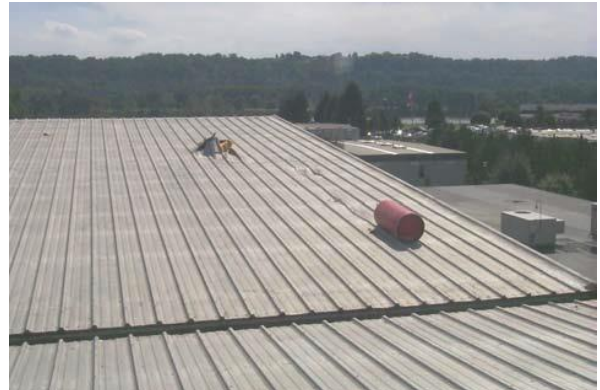
圧縮ガスボンベは巨大な量のエネルギーを内蔵しており、誤った取り扱いをされたり、落とされたり、激しく傷つけられる機会を待ち構えている。もしこのエネルギーが急激に解放されると、ボンベはジェットエンジンのようにふるまう。いや、“のように”ではなく、それはまさに燃焼プロセスを伴わないジェット機である。壊れたバルブからの放出蒸気はジェット機を、ここではボンベを放出蒸気の反対の方向に動かす力を生み出す。幸いなことに、このボンベは部屋を横切るかわりに上方へと旅立った。写真が物語るように、これに伴う力はかなりのもので、このエネルギーが急激に放出された時には財産や人々に大きな被害をもたらす力を秘めている。
