2005年3月

塔頂がロケットのように飛ぶ

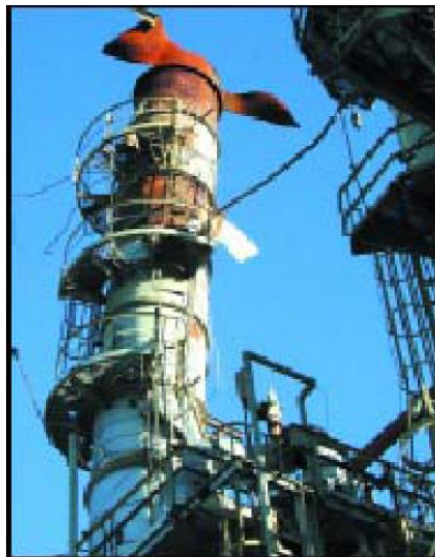
事故の調査と写真の提供は U.S. Chemical Safety and Hazard Investigation Board. による。
<http://www.csb.gov> を見ること

この爆発でタワーの上部35フィート(11 m)が吹き飛び、破片は1マイル(1.6 km)も飛んだ。500フィート(150 m)離れた所の数基の容器は損傷を受け、数か所で火災が発生した。タワーの塔頂部の一部はついに発見されなかった。

- 装置の“シャットダウン”と“安全確保”の手順を知っておくこと。それらのイメージトレーニングすること。
- バルブからの漏れ込みのため、数多くの事故が毎年起きている。プロセスがシャットダウンされる時は必ず手動バルブがしっかりと遮断されていることを確認すること。もし、そうでないならば是正措置をとること。
- 全ての建屋が安全な避難所とは限らないと認識すること。爆発が近ければ、建屋が倒壊する場合もある。どの建屋が安全で、どれがそうでないか知っておくこと。
- 装置が停止している時にも、異音、圧力/温度の読みに注意を払い対応すること。それらは大きな問題の兆候を示しているかも知れない。
