パイパーアルファ石油プラットフォーム破壊

2005年7月

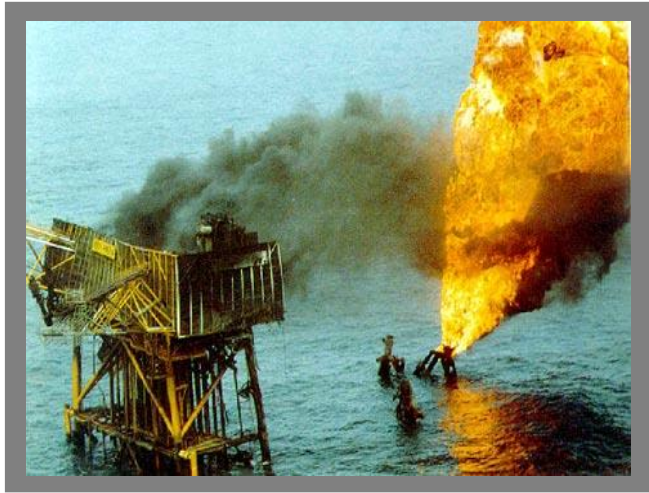
17年前(1988年7月6日)、北海のパイパーアルファ原油掘削プラットフォームで漏れ出した天然ガス凝縮物が爆発した。爆発はコミュニケーションセンターの機能を破壊し、さらにファイヤーボールと大きなオイルプール火災が続いた。火災で、ガスを他のプラットフォームからパイパーアルファに輸送していた大型ガスラインが破裂した。その破損による大量のガス放出は、さらに大きな爆発と火災を引き起こし、プラットフォーム全体を巻き込んだ。1時間以内に、他のガスラインも破裂し、火災は完全に制御不能になった。

165人の労働者と2人の救助隊員が犠牲となった。プラットフォームは完全に破壊された。

- シフト交代では効果的に情報を伝達すること。次のシフトに使用停止の機器と停止の理由を伝達すること。日報ノートは、この仕事のための非常に効果的なツールである!
- 保全作業や安全の手順を省略してはならない。すべての作業許可証にきちんと記入し、次のシフト作業員に作業の内容を認識させ、その重要性を理解させること。
- 自分の設備が他の設備に及ぼす危険性とそれが自分たちに与える危険性を認識すること。問題が発生したときに何を停止するかを知っておくこと。
- 自動消火システムの修理は直ぐに使用可能になるように急ぐこと。修理やテストのために使用不能となった場合は、特別な注意を払い、できる限り早く復旧すること。
- あらゆる種類の緊急事態や危険場所からの緊急避難ルートを熟知すること。
