## 史上最悪のアンモニア事故 – 何を学べるか？

2023年12月

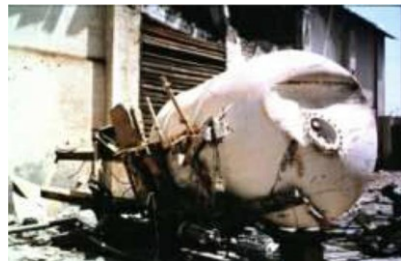
図1. タンクローリーの  
前部

### 爆発後のタンクローリーの一部

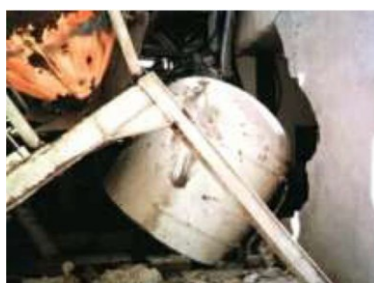
図2. タンクローリーの  
後部
