装置材料における技術伝承(SCE・Net)

損傷事例集(2017年度版)の紹介

事例 海洋雰囲気におけるステンレス鋼の塩化物応力腐食割れ

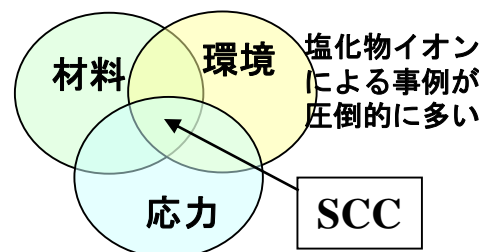
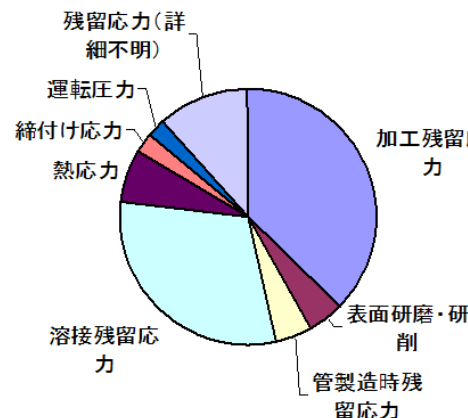
オーステナイト系ステンレス鋼の応力腐食割れ(SCC)発生3因子と特徴

設備名:、材質:送風ファンのインペラ オーステナイト系ステンレス鋼(SUS316)

使用環境:海水、 使用期間:数年間

①使用環境は、室温の海洋雰囲気である。しかし、ファンインペラとして使用するので、稼働段階では大気断熱圧縮効果によりインペラ温度が80℃程度に昇温する。
②応力条件はインペラの羽根付け根コーナー部分で、降伏応力に近い遠心応力が付与される。

しかし、稼働段階では大気断熱圧縮により80℃程度にまで温度上昇した。その結果、材料、環境、応力の応力腐食割れ発生3点が満足し、割れが発生した。

オーステナイト系ステンレス鋼(SUS316)製送風ファンのインペラの塩化物応力腐食割れ

本損傷の防止策は、発生使用環境および応力条件の変更が困難なので、塩化物応力腐食割れ感受性の小さい、材料を選択すべきである。

具体的にはNi含有量の少ない13Crマルテンサイト系ステンレス鋼、あるいは、17Cr-4Ni析出硬化型鋼を用いることが好ましい。
