平成29年度石油精製等に係る保安対策調査等事業

＜高圧ガスの過去事故分析によるチェックポイントの調査研究＞
報告書

平成30年3月

国立研究開発法人産業技術総合研究所

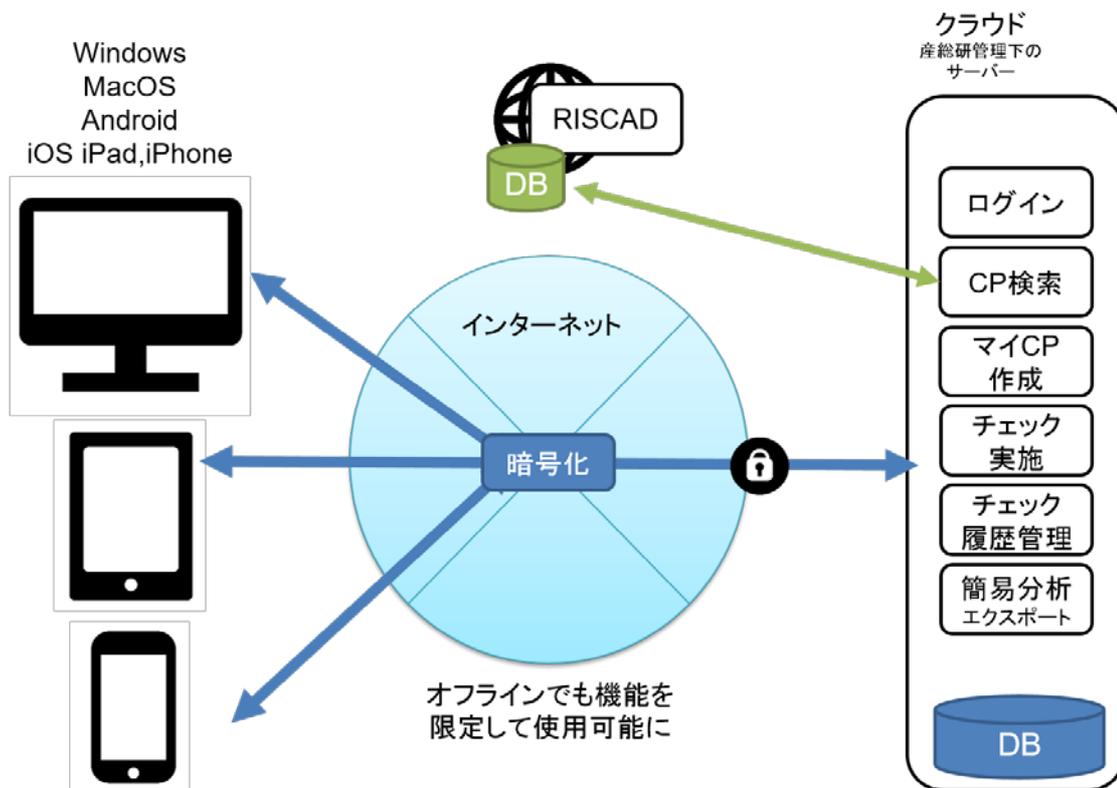
図 6.1 現場保安チェックポイント集検索システム構成図

平成 27 年度調査研究において作成した Ver.1、同じく平成 28 年度調査研究において作成した Ver.2 に引き続き、現場保安チェックポイント集検索システム Ver.3 を開発した。開発期間は説明会終了後の 2017 年 8 月下旬から 2018 年 2 月上旬であった。システム全体の構成図を、図 6.1 に示す。

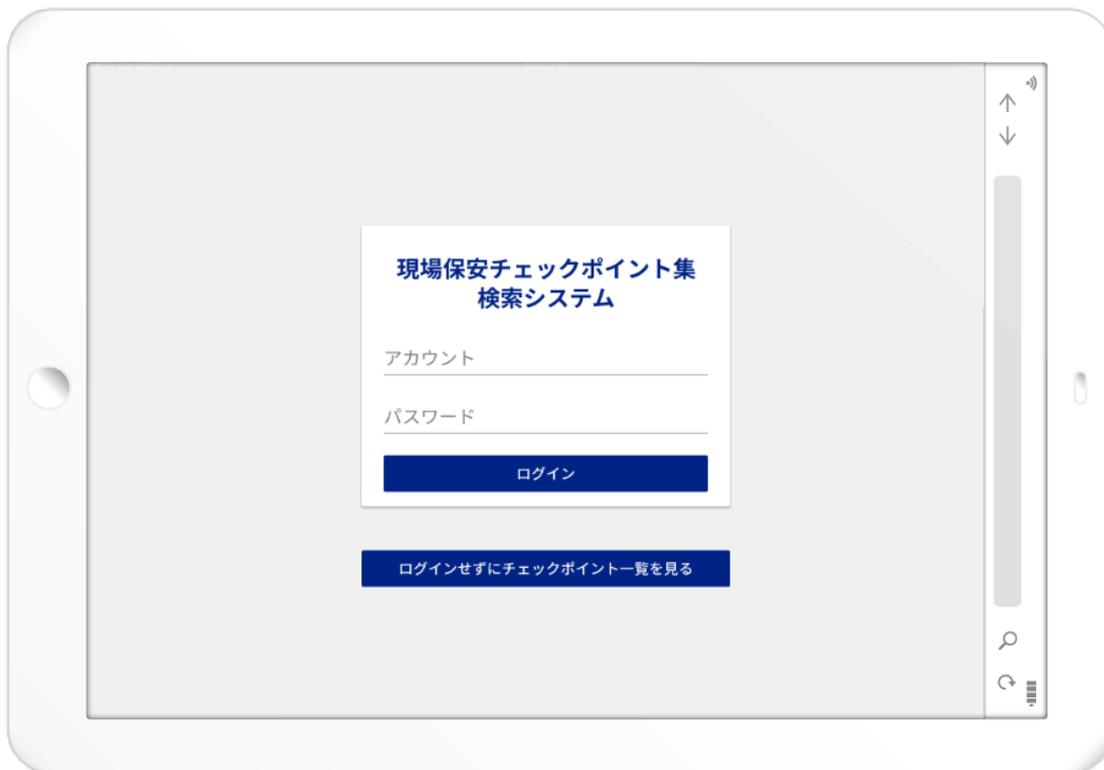
図 6.2 現場保安チェックポイント集検索システム画面 (1)

システムの画面キャプチャを以下に示す。

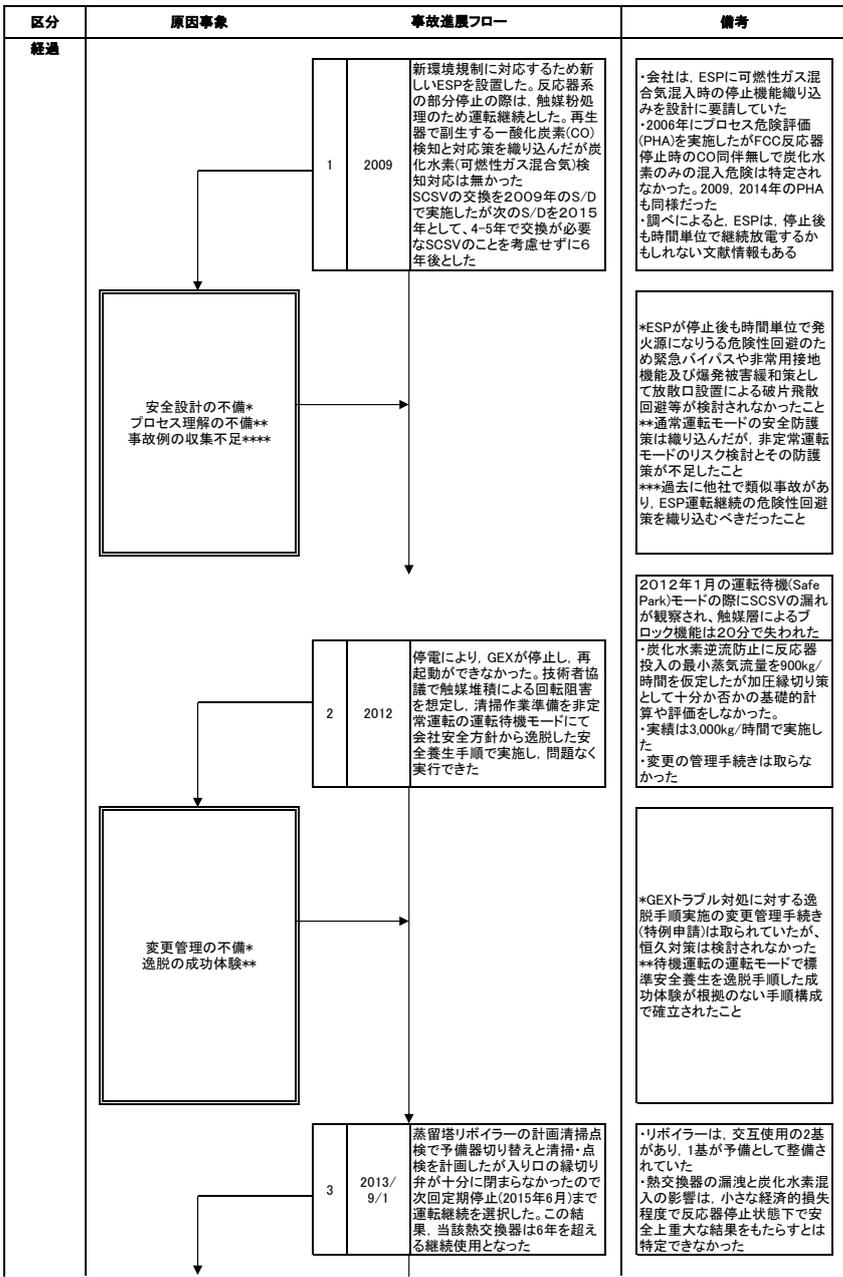
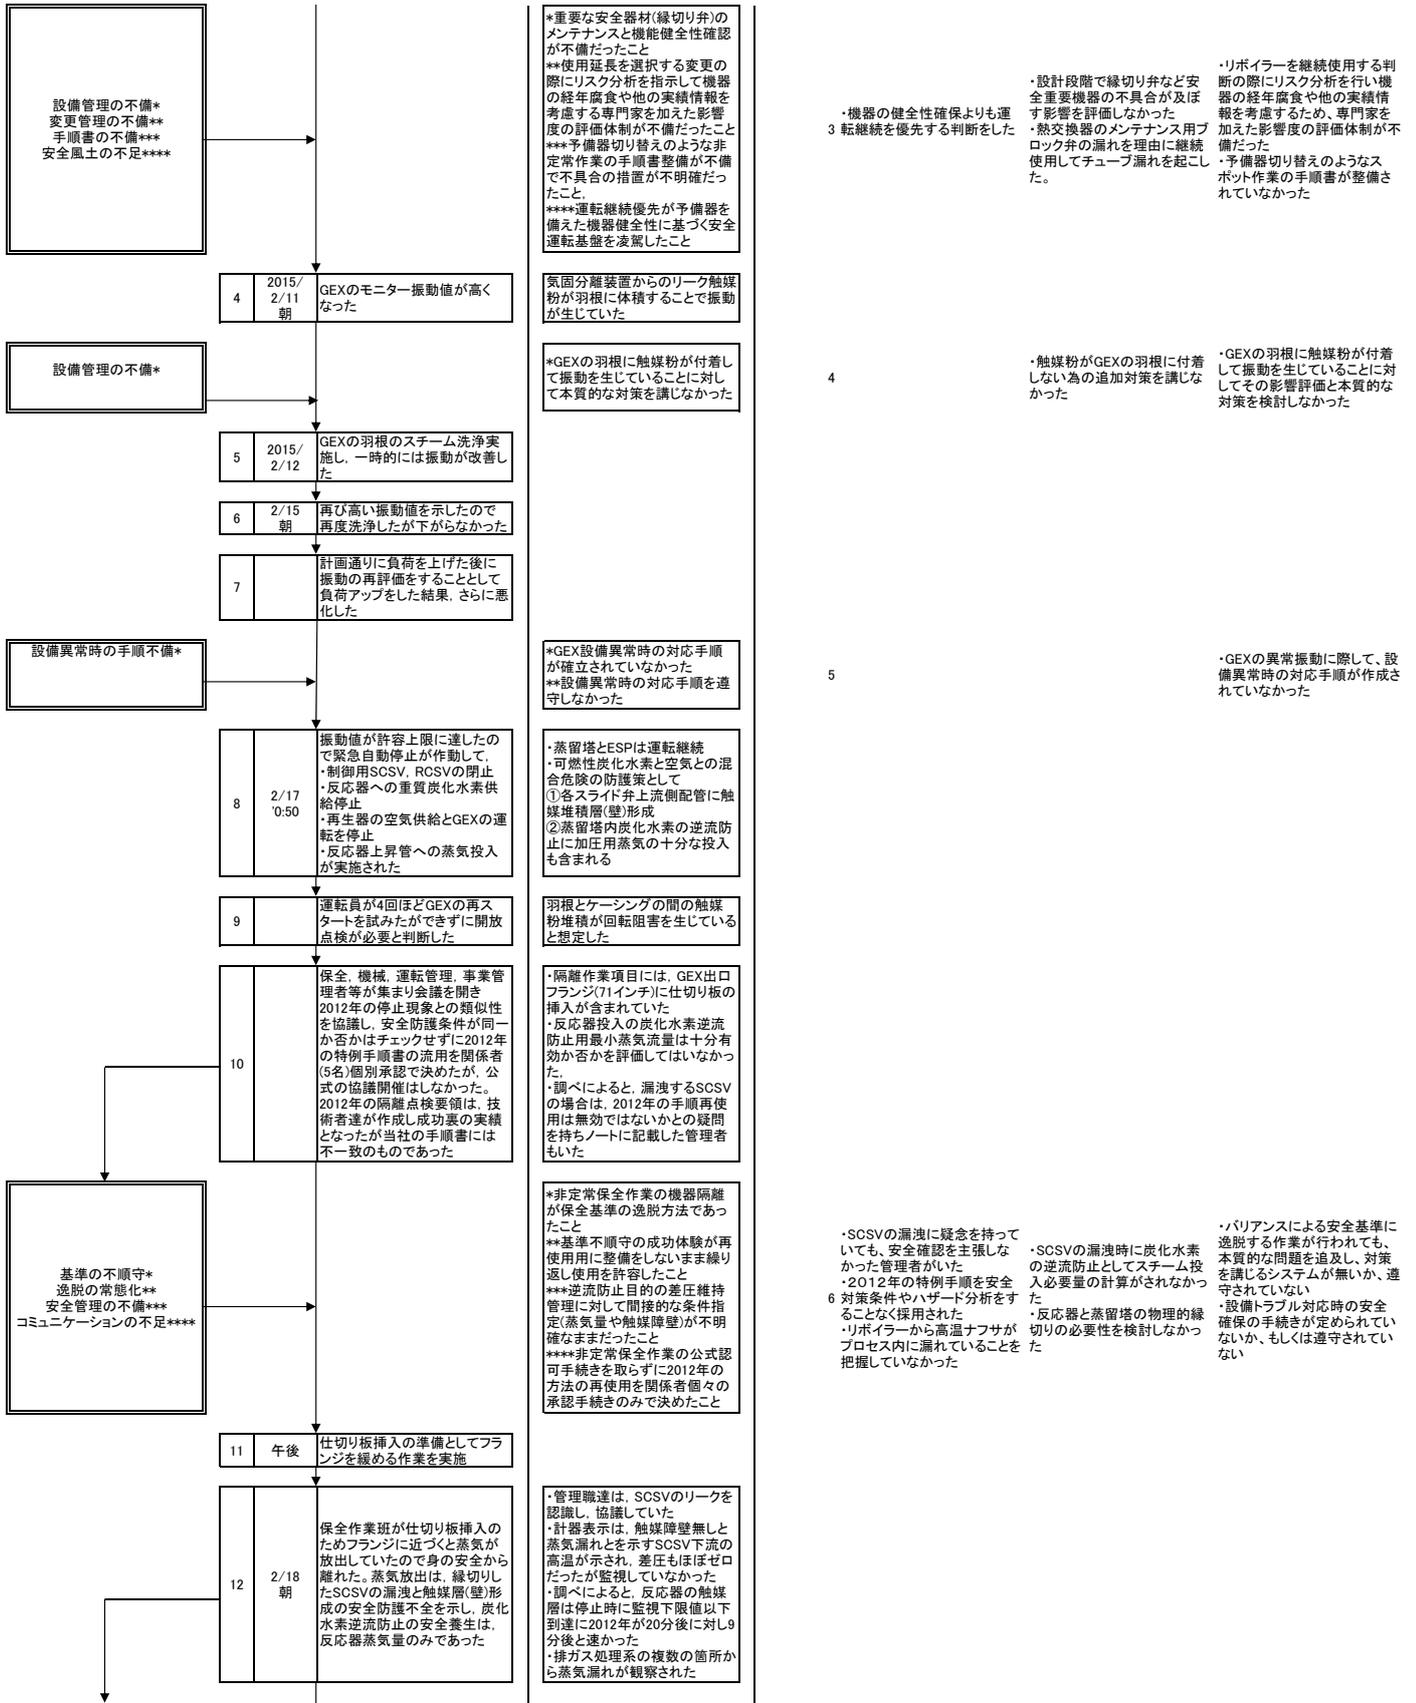
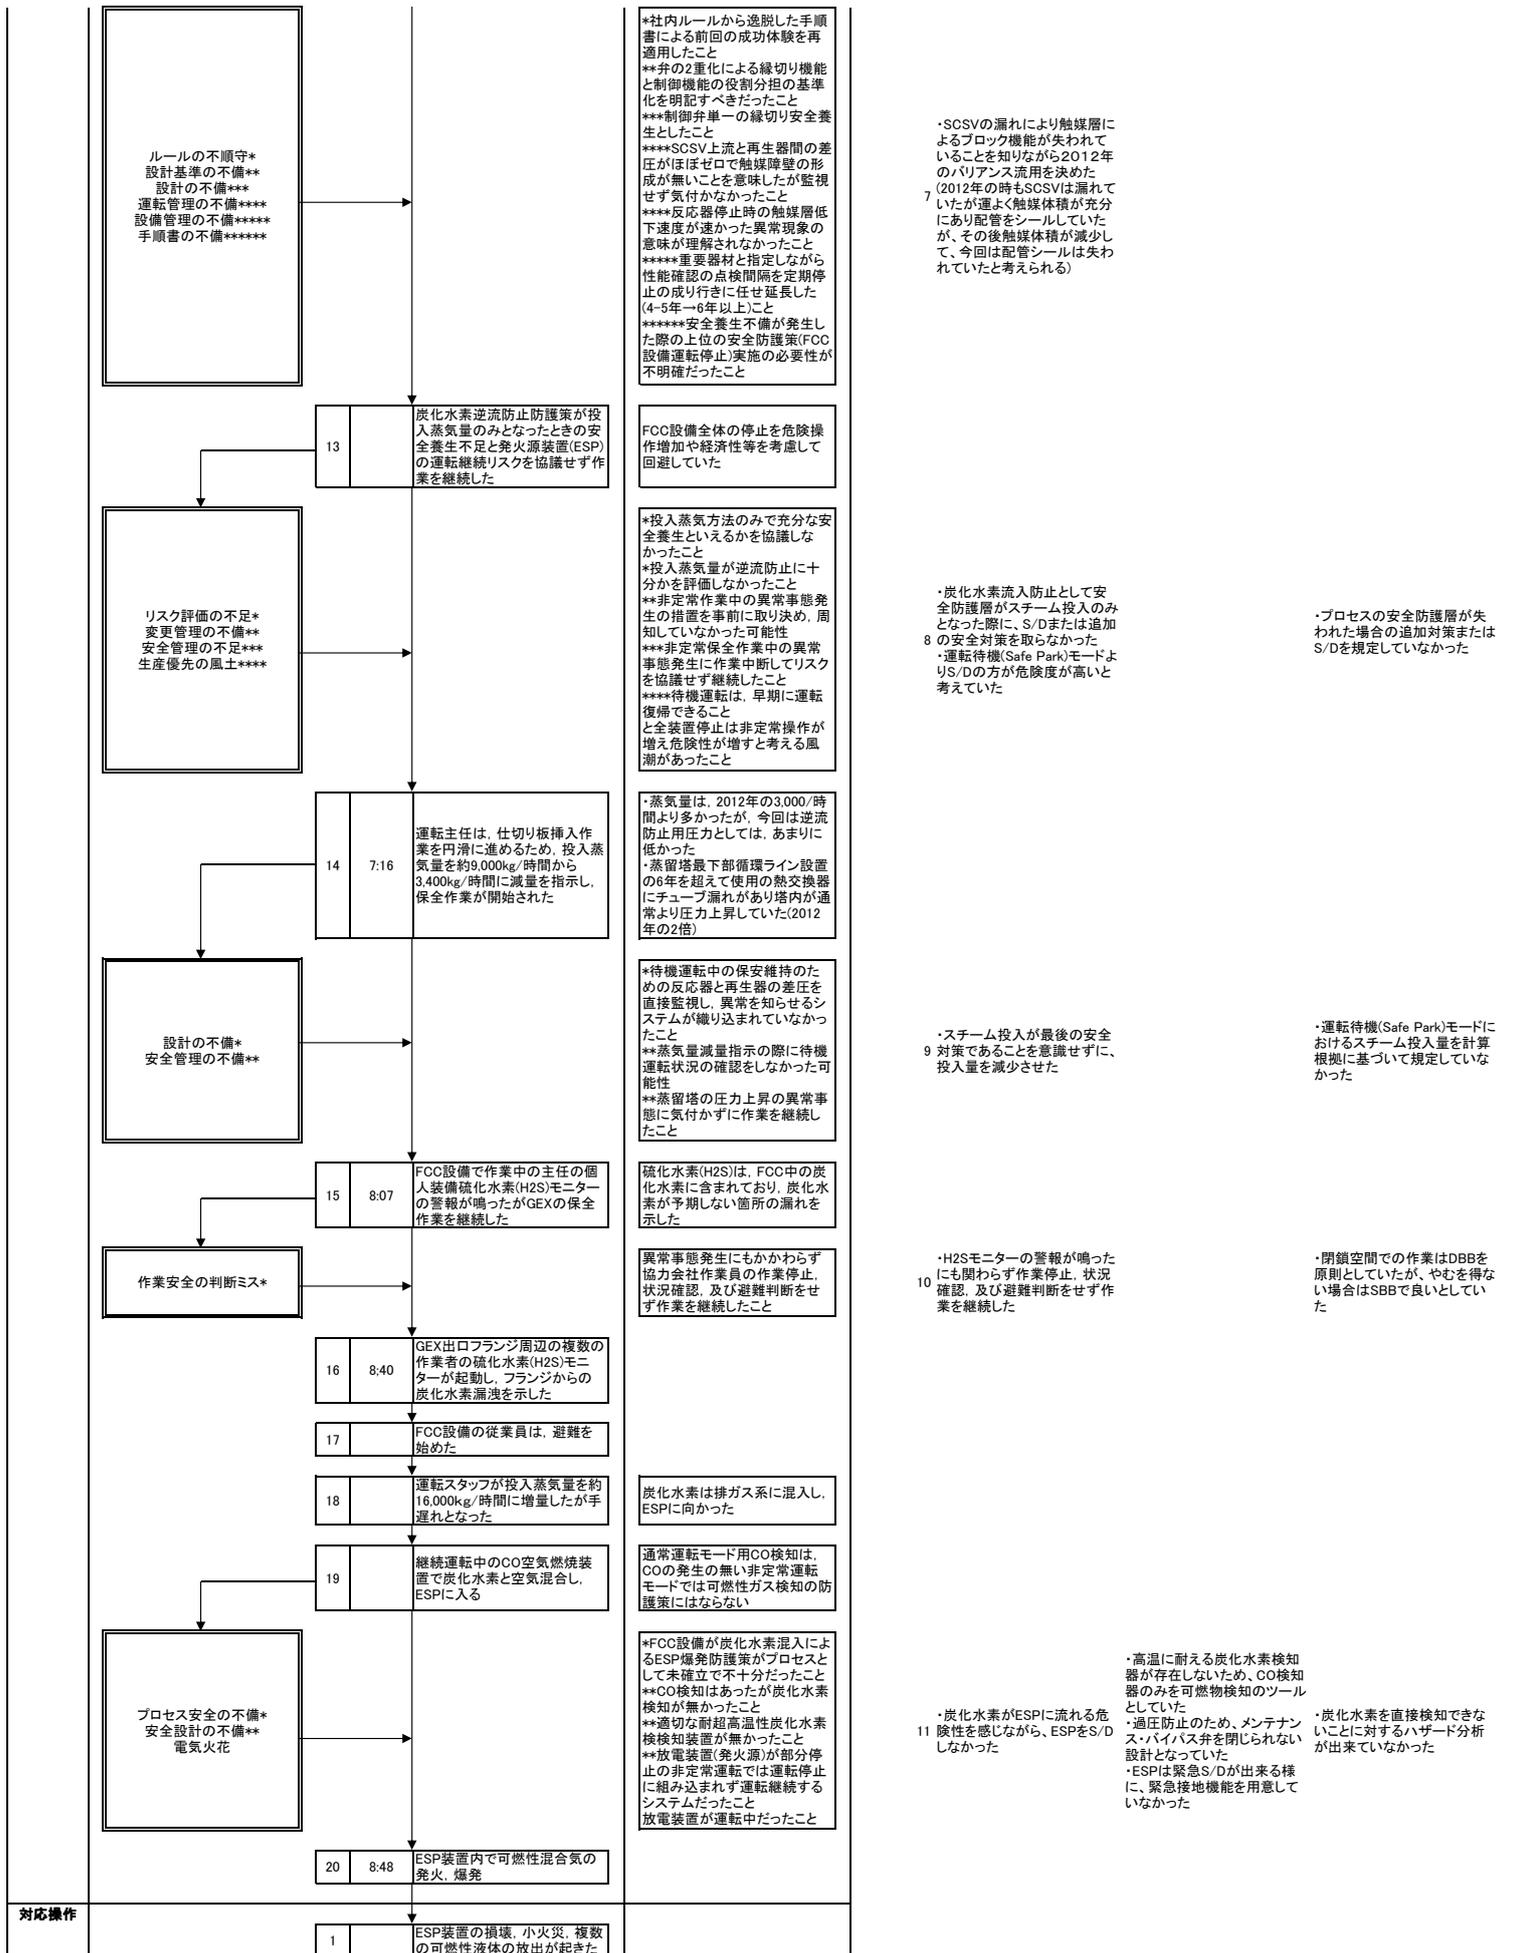
事故概要	発生日時(曜日)	発生場所
2015年2月18日(水)8時48分頃、米国・カルフォルニア州 石油精製の流動接触分解(FCC)装置でガスエキスパンダー(GEX)不調の隔離点検の準備作業の際に運転待機中の蒸留塔から防護対策が機能せずに炭化水素が逆流して運転中の電気集塵機(ESP)に混入してESPの放電を点火源とした爆発が起き、近くで作業中の協力会社員4名が負傷した。飛散したESP装置の破片が近くのアルキル化装置の毒性のあるフッ化水素酸等の貯蔵タンクに打撃を加え損傷することも起きた。原因は、運転待機装置とGEX隔離の安全防護層管理に不備があり排ガス処理系の末端まで可燃性ガスが逆流したことであった。事故調査機関(CSB*)は、事故を業界で情報共有してFCC装置のいかなる運転モードでもプロセスの安全を確立することを提起した。 *CSB:U.S. Chemical Safety Board		
背景		
・FCC設備は、炭化水素系と排ガス処理系に大別される。炭化水素系は、重質の高沸点炭化水素を流動反応器で触媒と反応してガソリンを主生成物とする低炭化水素の低沸点物を作り、下流の蒸留塔で分留炭化水素品(軽沸/中間/高沸物)が抜き出される。排ガス処理系には、流動触媒の空気燃焼再生装置→気固分離→GEX(動力回収)→CO空気燃焼と熱回収→蒸気副生→触媒微粉燃焼(ESP)が設置されている。 ・ESPの配置 2009年に環境対策上FCC設備地区の限られた空地に設置したESPは、15mの装置間距離確保を規定して他の装置とも近距離(アルキル化装置とは24m、前処理設備、ミナラル除去装置等は15m前後の距離)で配置した。 ・反応器と再生装置内の流動触媒量は、連結抜出配管設置の制御用スライド弁(SCSV)と再生触媒供給連結配管設置の制御用スライド弁(RCSV)でそれぞれの触媒層調整がされる。 ・SCSVの使用状況と検査点検間隔 (1)SCSVは、再生器行き固体触媒の流量制御弁でありブロック弁では無い。運転中は、通常少開程度であり、6年間使用の間にデスクやシール表面に摩耗が生じていた。調べによると、デスクの約103平方cmが無くなっていった。 (2)SCSVは、重要器材として定期停止の際の2000、2004、2009年に摩耗修理がされてきた。弁の劣化検査は、4-5年毎の目視点検を求めているが弁閉止テストで逆流防止の部品機能確認を実施していた。この方法は摩耗や閉止、シール性評価にはならなかった。2009年1月にSCSVは取り替えられそれ以降6年以上経過したが長期連続使用のリスク評価(変更管理)や目視点検は実施せず、次の点検は成り行きの2015年6月の定期停止となっていた。 ・GEX装置緊急停止時の排ガス処理系への炭化水素逆流防止の管理方法 (1)SCSV閉止と配管内触媒層(壁)、(2)反応器に蒸気投入による蒸留塔との加圧縁切り2重防護策があり、(1)弁閉止位置のモニター、(2)反応器投入蒸気流速(min 900kg/時間)の間接因子の確認管理であった。(1)配管触媒層間の差圧または触媒層面、(2)反応器と蒸留塔間の差圧検知、さらには差圧と蒸気量制御等の直接的な確認管理方法では無かったし、この運転モードの安全操作範囲や管理の上下限値と警報及び上位のプロセス停止操作等も設定されていなかった。

・会社の要求した可燃性ガス混入時の停止機能を採用しなかった	・ESPが着火源となる可能性の排除手段が考慮されなかった ・SCSVの余寿命予測の精度が足りなかった。	・運転待機(Safe Park)モードでのPHAが欠落していた ・過去の類似事故からESPの危険性を学ばなかった ・ESPは停止後も放電の可能性のあることを教育していなかった ・SCSVの交換を2009年のS/Dで実施したが次のS/Dを2015年として、4-5年で交換が必要なSCSVのことを考慮せずに6年後とした ・SCSVを安全重要機器と指定していたにも関わらず、安全性評価をせず、経済性評価だけで使用期間を延長した
	・運転待機(Safe Park)モードでGEXを開放するという、特例手順(1回のみ有効)作業を行い、成功したが、類似事象に対する先入観の原因となった(SCSVは漏れていたが触媒体積が十分にあり、運よく配管内に触媒が蓄積しシールとなっていたと考えられる)	・SCSVが粒状触媒の流動に曝されることで生ずる摩耗を設計で考慮しなかった ・触媒流量コントロール目的のSCSVをブロック弁として兼用する設計であった ・安全重要機器のSCSVの漏れが観察されていたにもかかわらず修理しなかった ・GEXが停止した場合、羽根への触媒堆積による起動障害を考慮した設計になっていなかった ・炭化水素逆流防止対策で水蒸気投入による方法を採用した際、リジネレータ側へのリークの可能性を考慮しなかった	・運転待機(Safe Park)モードについて安全上の必要条件を規定せず、生産継続優先の体制の原因となった ・GEXトラブル対処のバリエーション申請を吟味して恒久対策の立案および手順書作成を行わなかった

1	安全設計 COが無い状態で可燃性混合気がESP装置内で爆発を起こさぬ防護策を設置すること	CSB→当該製油所																																				
2	安全管理 FCC設備において運転待機のような非常運転モードで炭化水素と空気の混合を防止するため以下の方針を実施すること ・安全上重要な器材の安全機能の特定 ・安全上重要な器材の故障時の影響把握 ・安全上重要な器材が必要事態に確実に機能する検査戦略の特定 ・安全上重要な器材について安全使用期間のような有効な目標の検査と修繕による維持	CSB→当該製油所																																				
3	水平展開 上記欄の実施事項を管轄の全製油所に要求すること	CSB→当該会社																																				
4	安全管理 安全上の重要機器の検査やメンテナンス間隔の有効間隔を超える運転をする場合は、変更管理またはリスクアセスメント等のリスク評価を実施すること	CSB→当該製油所																																				
5	水平展開 上記欄の実施事項を管轄の全製油所に要求すること	CSB→当該会社																																				
6	安全管理 運転中は、潜在的点火源であるESP装置は、精油業界内で歴史的に爆発を引き起こしてきた。ESP装置配置の危険分析を実施することと爆発被害を最小にする適切な安全防護策を管轄の全製油所に要求すること	CSB→当該製油所																																				
7	水平展開 上記欄の実施事項を管轄の全製油所に要求すること	CSB→当該会社																																				
8	安全管理 逸脱手順書の防護策の見直しを実施し、改訂版は、承認と実施前に多面的な専門家チームのチェックを受けて堅実な作業方法とする。 専門家は、手順書作成者、プロセス技術者、熟練運転員、環境保安等の代表者構成とする	CSB→当該会社

「事故進展フロー」は、事故進展フロー図の主要部分であり、事故分析手法 PFA®を実施する土台となる。「事故進展フロー」部分は縦3列から構成される。中央列には事象を時系列に並べ、各事象において問題の有無を検討し、問題のある事象については左列にその原因を抽出する。火災、爆発、漏えいなどの最終事象に至るまでを「経過」として記載し、被害拡大や消防活動など事故後の事象は「対応操作」として記載する。右列は備考欄である。備考には各事象の補足情報を記載するほか、抽出した原因に対してその原因を抽出するに至った理由や経緯の説明を記載する。

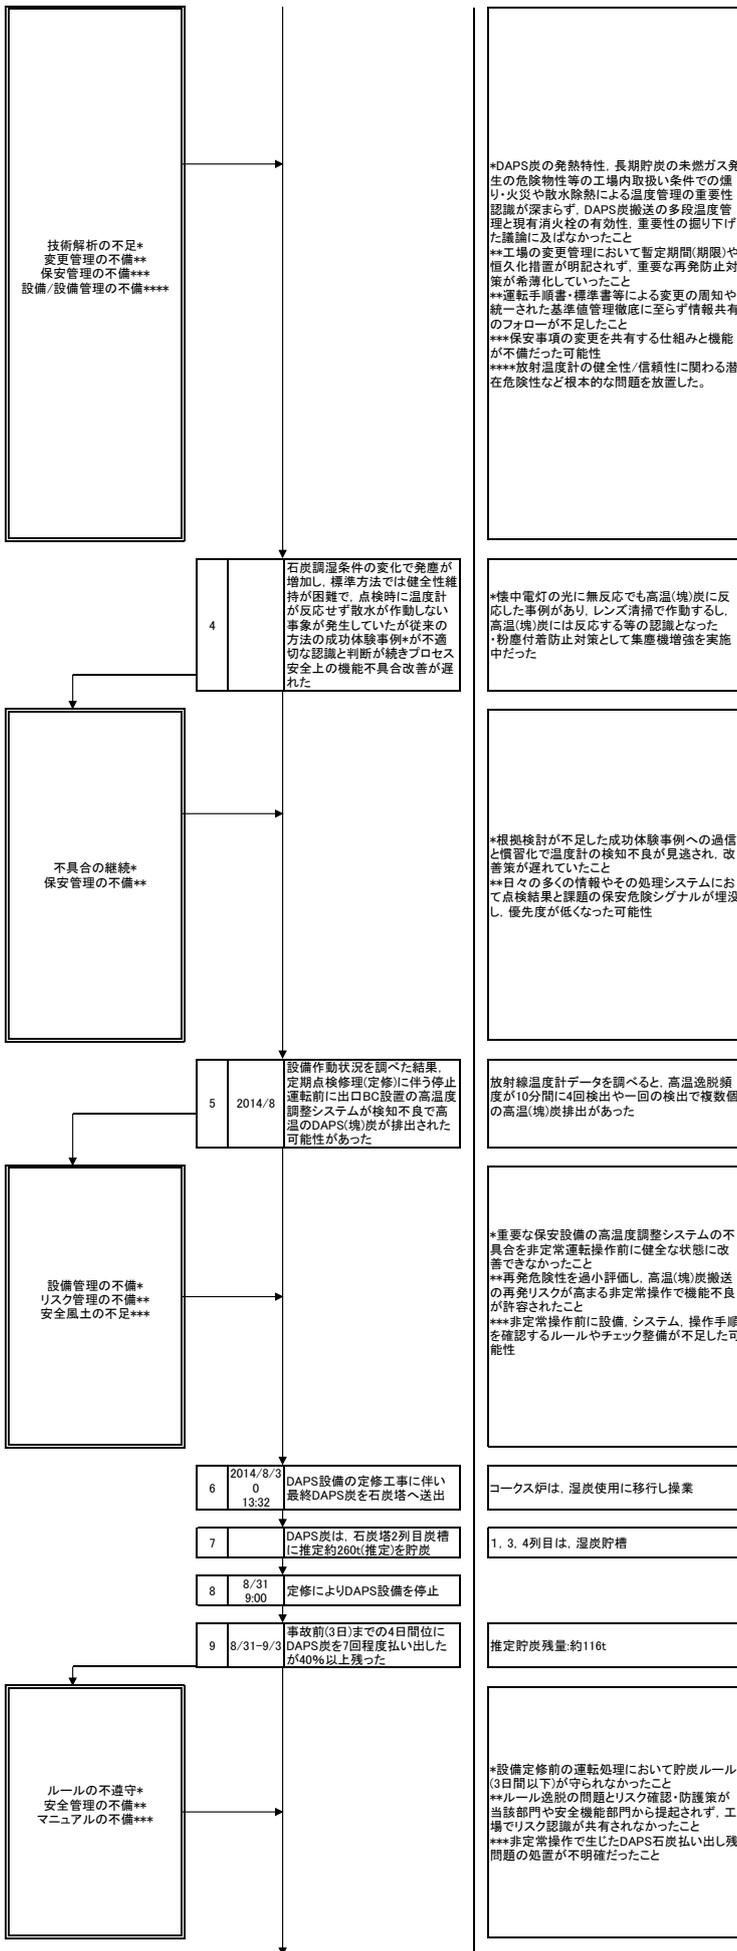
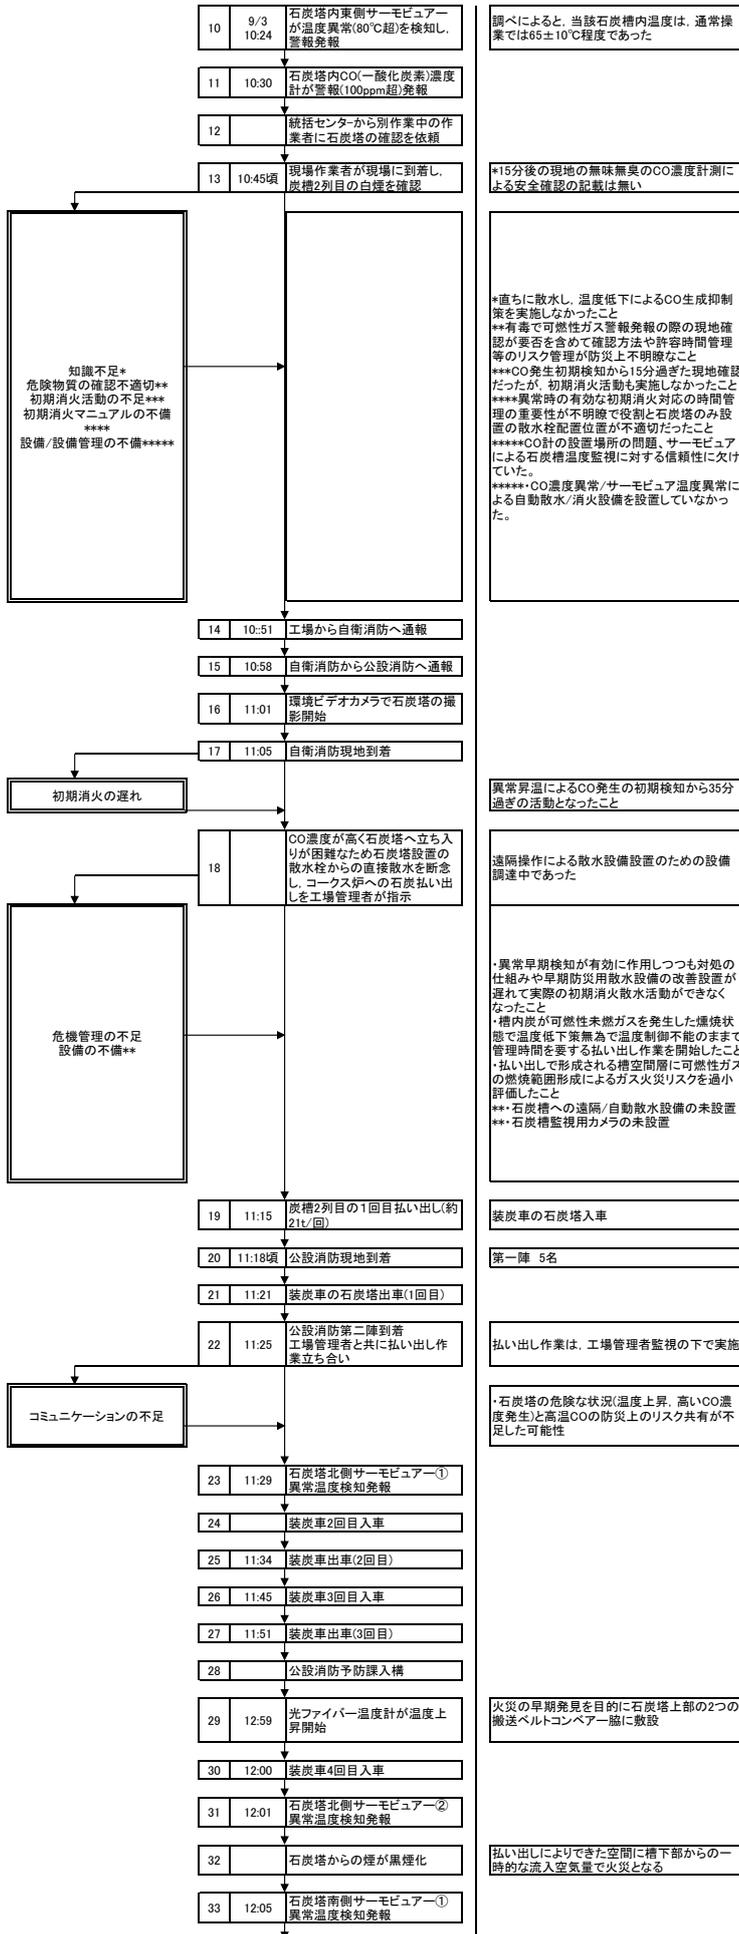
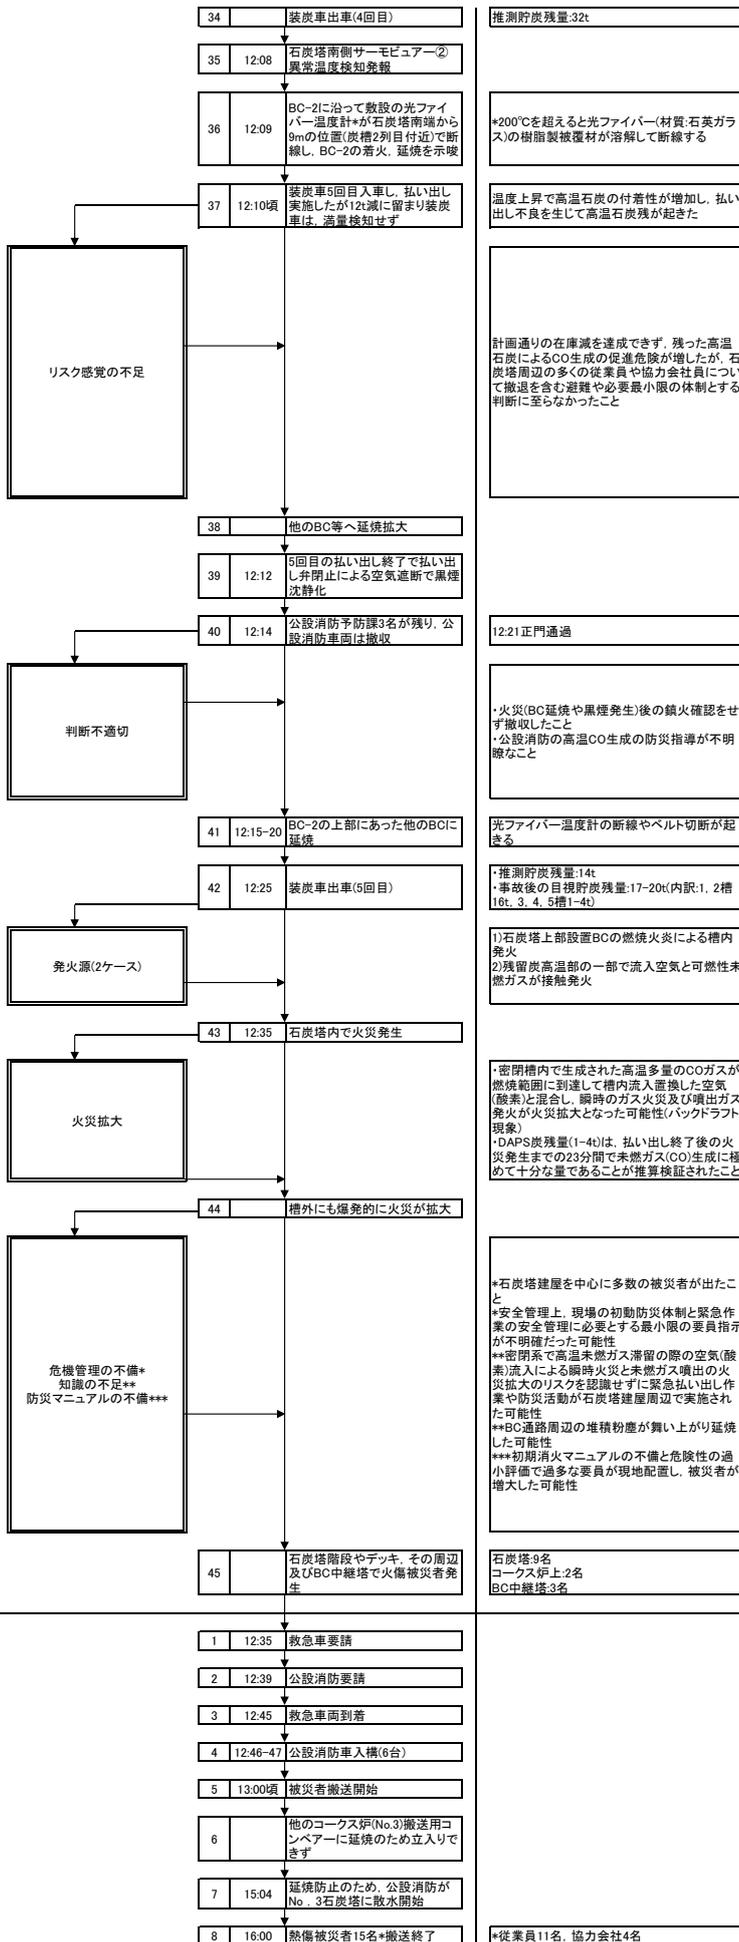
1	1997/3	調湿/分級(DAPS)設備の高温(塊)炭排出が塊積石炭粉に落下しベルトコンベア(B/C)火災発生。対策として出口BCに温度逸脱検知調整システムを設置した。	*2段の放射温度計/自動散水装置設置による高温(塊)炭のBC搬送防止対策(DAPS設備出口管理温度88±5℃)に対し、1/2段目が90℃/87.5℃の検知で2段の自動散水装置を設置	2		設置した放射温度計は、毎日点検*して日報に記録し、粉塵等の影響による作動不良時には清掃を実施した。また、定期的な校正も実施し機能維持に努めていた。	*温度計に懐中電灯を照射する模擬テスト	3	2013/7	他の石炭塔内でのDAPS炭の塵リフト発生対策で暫定処置として貯炭日数を3日間以下を設定した。放水後の払い出し対応が軽微な塵りに留まり、原因や対策の技術的深掘りが強く、管理指標のみの対応にとどまった。	暫定日数は、設備修繕の観点で定められ、技術的根拠は薄かった。	
	1	1997/3	調湿/分級(DAPS)設備の高温(塊)炭排出が塊積石炭粉に落下しベルトコンベア(B/C)火災発生。対策として出口BCに温度逸脱検知調整システムを設置した。	*2段の放射温度計/自動散水装置設置による高温(塊)炭のBC搬送防止対策(DAPS設備出口管理温度88±5℃)に対し、1/2段目が90℃/87.5℃の検知で2段の自動散水装置を設置											
	2		設置した放射温度計は、毎日点検*して日報に記録し、粉塵等の影響による作動不良時には清掃を実施した。また、定期的な校正も実施し機能維持に努めていた。	*温度計に懐中電灯を照射する模擬テスト											
3	2013/7	他の石炭塔内でのDAPS炭の塵リフト発生対策で暫定処置として貯炭日数を3日間以下を設定した。放水後の払い出し対応が軽微な塵りに留まり、原因や対策の技術的深掘りが強く、管理指標のみの対応にとどまった。	暫定日数は、設備修繕の観点で定められ、技術的根拠は薄かった。

*DAPS炭の発熱特性、長期貯炭の未燃ガス発生
の危険性等の工場内取扱い条件での燃
り・火災や散水除熱による温度管理の重要性
認識が深まらず、DAPS炭搬送の多段温度管
理と現有消火栓の有効性、重要性の掘り下げ
た議論に及ばなかったこと
**工場の変更管理において暫定期間(期限)や
恒久化措置が明記されず、重要な再発防止対
策が希薄化していたこと
***運転手順書・標準書等による変更の周知や
統一された基準値管理徹底に至らず情報共有
のフォローが不足したこと
****保安事項の変更を共有する仕組みと機能が
不備だった可能性
*****放射温度計の健全性/信頼性に関わる潜
在危険性など根本的な問題を放置した。

*CO濃度異常/サーモピュアー温度異常検知に対する異常確認の方法と対応の仕方を理解していなかった。
 **CO濃度異常/サーモピュアー温度異常検知に対する異常確認の方法と対応の仕方を教育していなかった。
 ***CO濃度異常/サーモピュアー温度異常検知に伴う現場確認時に、CO濃度レベルに応じた現場確認方法やCO濃度計の携行や保護具装着基準を明確にしていなかった。
 ****CO濃度異常/サーモピュアー温度異常/CO濃度異常から石炭の爆りを想定して現場確認の緊急性と初動操作を指示しなかった。
 *****CO濃度異常/石炭槽異常高温時の散水/初期消火マニュアルが不明確であった。

*直ちに散水し、温度低下によるCO生成抑制策を実施しなかったこと
 **有毒で可燃性ガス警報発報の際の現地確認が必要を含めて確認方法や許容時間管理等のリスク管理が防災上不明確なこと
 ***CO発生初期検知から15分過ぎた現地確認だったが、初期消火活動も実施しなかったこと
 ****異常時の有効な初期消火対応の時間管理の重要性が不明瞭で役割と石炭塔のみ設置の散水栓配置位置が不適切だったこと
 *****CO計の設置場所の問題、サーモピュアーによる石炭槽温度監視に対する信頼性に欠けていた。
 ****CO濃度異常/サーモピュアー温度異常による自動散水/消火設備を設置していなかった。

*200℃を超えると光ファイバー(材質:石英ガラス)の樹脂製被覆材が溶解して断線する

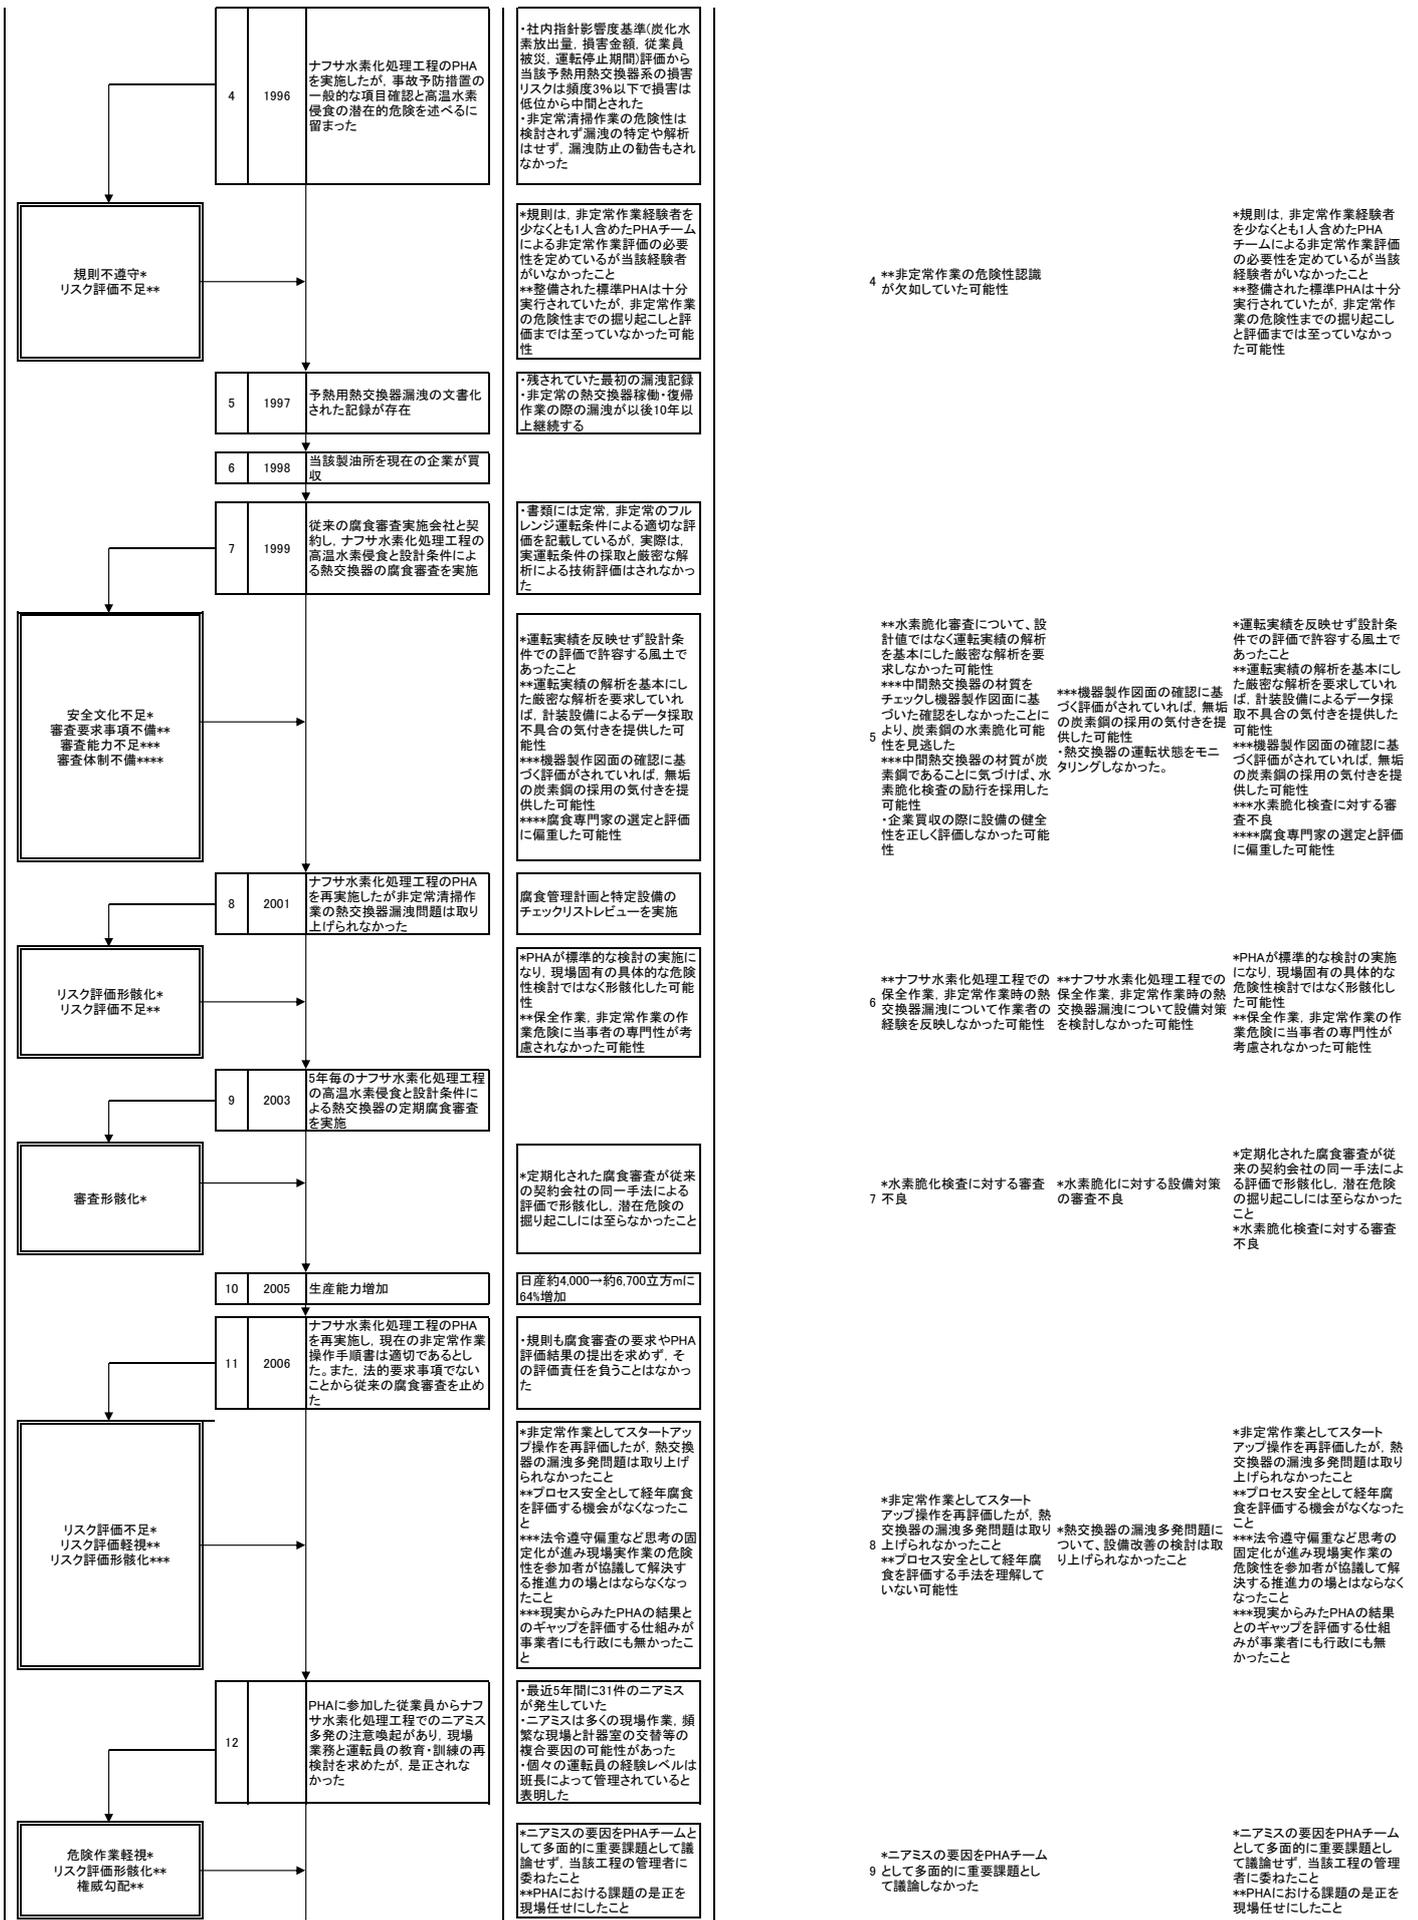
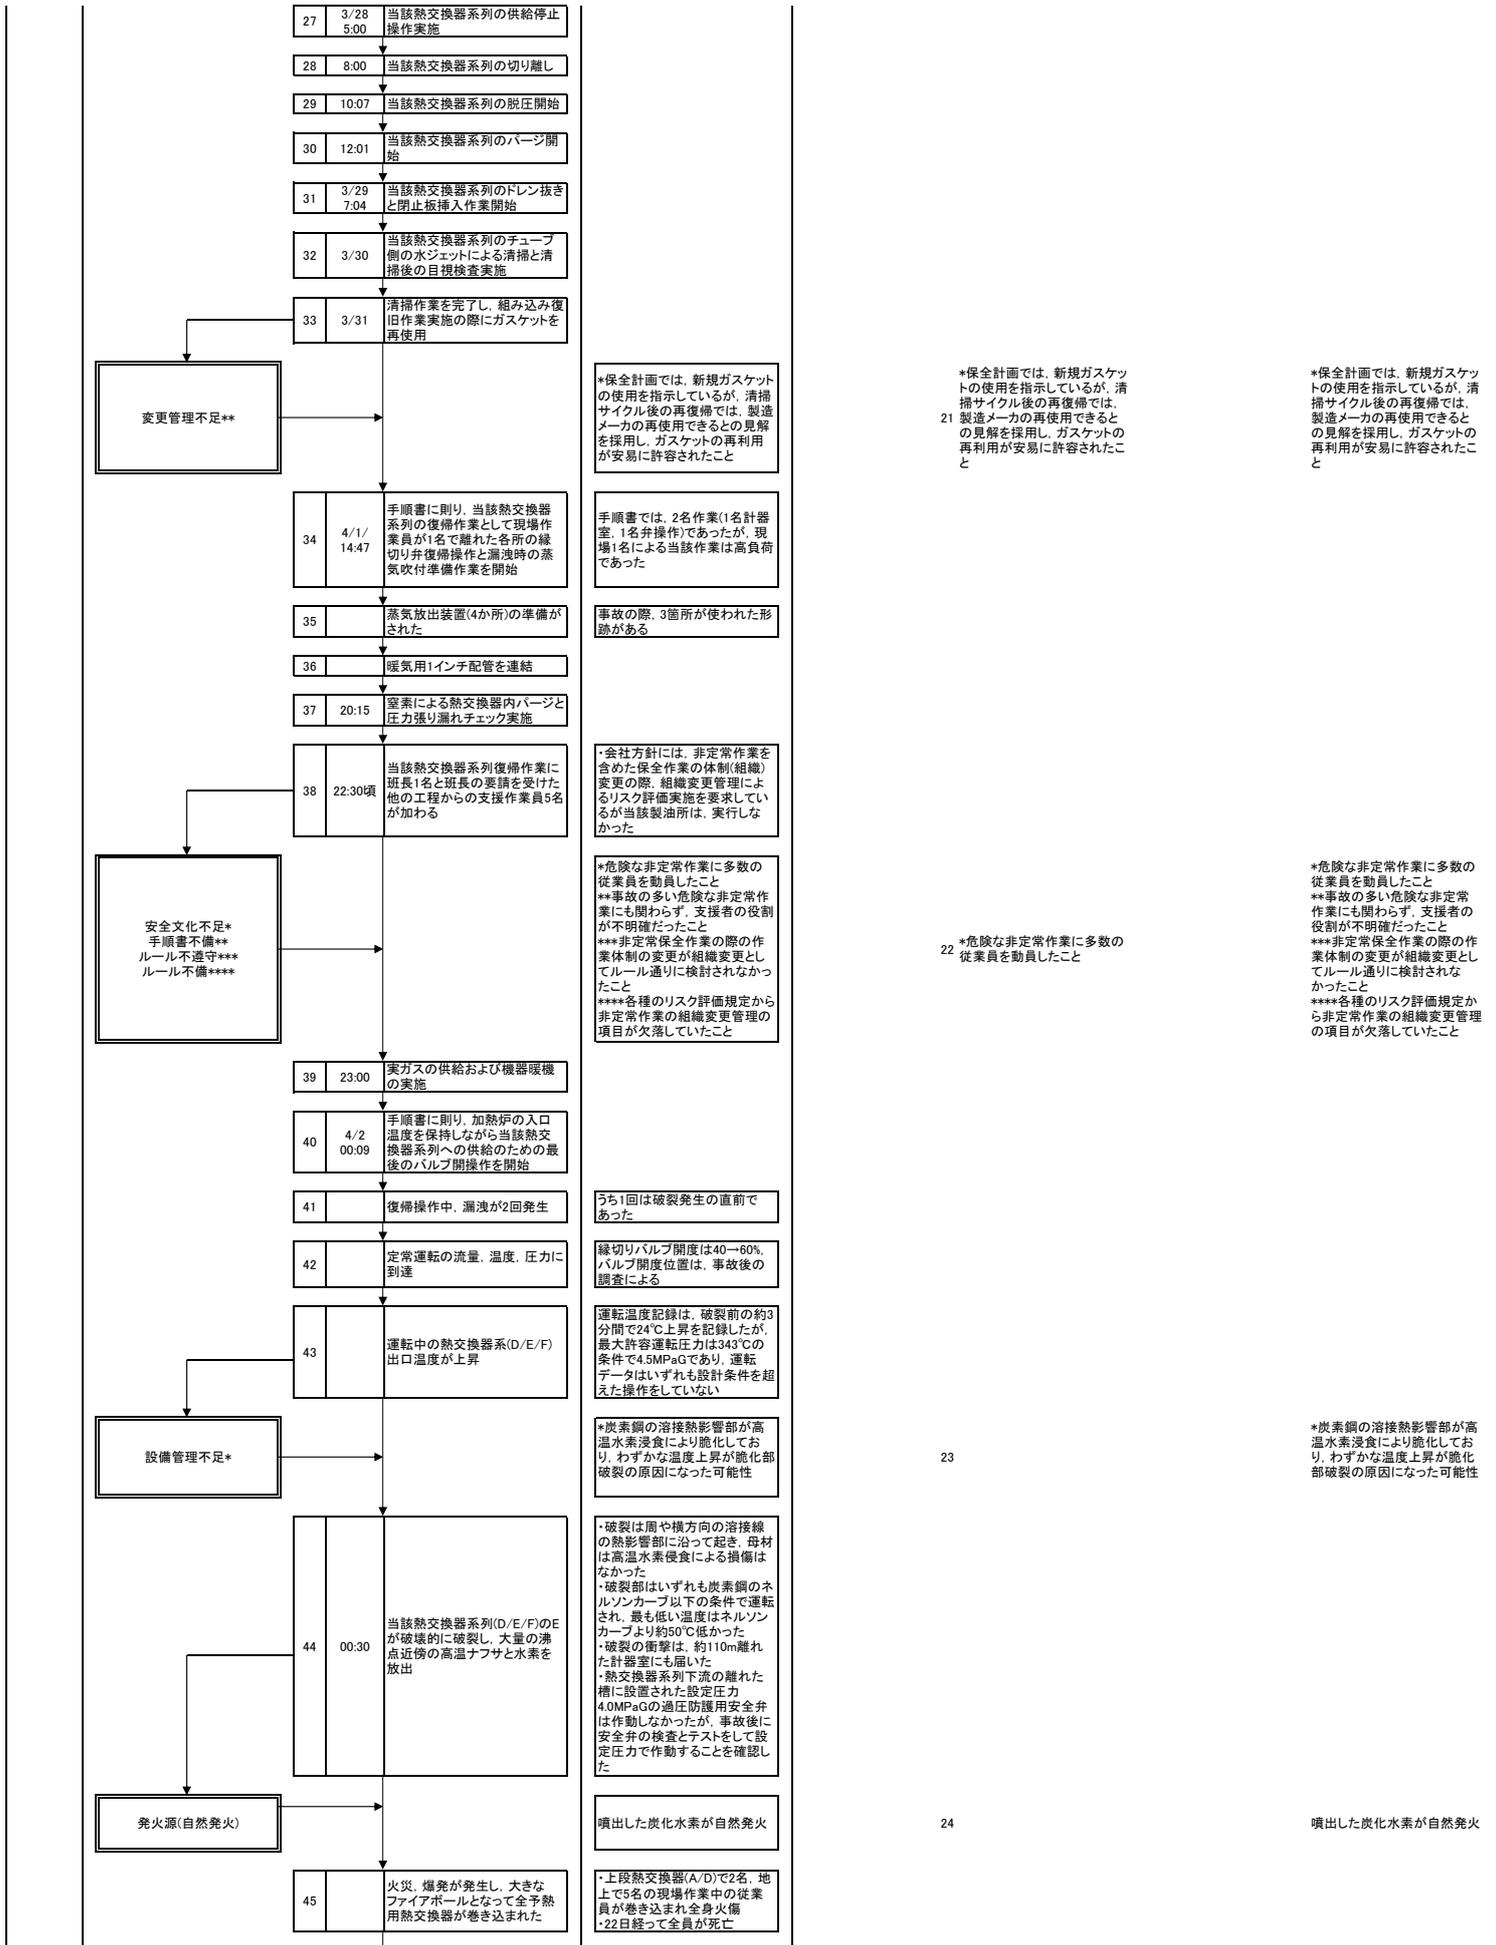
製油所での水素脆化による熱交換器破裂と火災、爆発

事故概要	発生日時(曜日)	発生場所
<p>2010年4月2日(金)0:35頃, USA・ワシントン州 米国・ワシントン州の製油所で、ナフサ留分を水添して高オクタン価ガソリンを製造する工程で使用される炭素鋼製の予熱用熱交換器が高温水素による水素脆化により破裂し、放出された高温のナフサと水素による火災、爆発が起きた。同熱交換器は設置後40年弱経過しており、6か月毎で2系列あるうちの1系列を停止して、プラントを運転しながら清掃作業を行っていたが、事故時の清掃作業において、復帰操作の最終段階でほぼ定常運転条件に到達した際に破裂が起きた。復帰操作のための弁操作と漏洩時の対応策に携っていた従業員7名が死亡した。同熱交換器の破裂の原因は、製油業界では知られた高温高圧水素による水素脆化であった。同熱交換器は、製油業界で知られている2008年最新版の水素脆化対応のネルソナー®の安全側の運転条件で設計され、運転されてきたが、U.S. Chemical Safety Board(CSB)が解析した結果、炭素鋼のネルソナー®表示は水素脆化を防ぐには不適切であり、一段と低温度に限定された範囲での使用が提言された。また、プロセス危険性評価や腐食審査の形態化や常態化した漏洩時のその場しのぎの対策が問題視され、CSBより第三者機関による定期的な安全文化調査や安全指標活動の展開が勧告された。</p> <p>* 高温水素中で耐水素浸食・脆化材料の技術基準として炭素鋼とクロム／モリブデンを含む低合金鋼の実用運転転限を示した線図</p>		
背景		
<p>・当該製油所は、1955年建設、1972年ナフサ水素化処理装置(NHT: Catalytic Reformer / Naphtha Hydrotreater Unit: 接触改質/ナフサ水素化処理装置)を設置し、処理量は、日産約4,000立方mで稼働していた。 ・ナフサ水素化処理装置は、固定触媒のナフサ水素化処理反応器(反応条件: 入口温度316°C、圧力4.1MPaG)に反応液との熱交換による予熱熱交換器(遊動頭式シェル/チューブ型)と不足する熱量を補完する加熱炉で構成されていた。 ・予熱用熱交換器は、同一仕様で製作された2系列(A/B/CおよびD/E/F)のシリーズからなり、約半年間隔で汚れた面を清掃することで運転継続を促す設計となっていた。 ・シリーズ熱交換器の材質は、高温水素浸食(HTHA: High Temperature Hydrogen Attack)による脆化対応として、API RP 941のネルソナー®(温度対水素分圧)に基づき選定された。選定材料は、反応液上流はSUS316ステンレス、中間は高温部がステンレス、他は炭素鋼、下流の低温部は炭素鋼であった。 ・破裂した熱交換器と同仕様の熱交換器Bは、熱交換部のシェル側が4区画の溶接連結施工で構成され、高温側の1区画は、炭素鋼をSUS316で被覆したクラッド鋼で他の3区画は炭素鋼であった。事故後の検査の結果、熱交換器Bも同様の長くて深い亀裂があり、一つの周方向の熱影響部で50%超に拡大し、深さは元の肉厚の1/3以上に達し、高温水素浸食が生じていたことが確認された。 ・水素脆化は、高温高圧下で原子状の水素が鋼中の炭化物(Fe₃C)と反応し、脱炭素により生成したメタンなどが金属中に留まり高圧のガスとなり、金属内部に圧が生じて脆化して最終的には割れてしまう現象である。 ・高温の可燃性ナフサ漏洩時の対応は、自然発火温度以上での危険作業となる。MSDSでは、発火点が-21.7°Cと表記され、GHSでは、-5°C以下の発火点を持つ液体を最も危険な物質に分類している。 ・最近、ネルソナー®の安全側での高温水素浸食割れの報告が見られる。その共通な特徴は、(1)材料が炭素鋼である。(2)溶接施工が溶接後熱処理が実施されていない。(3)事故後の分析で溶接の熱影響部(HAZ: Heat Affected Zone)に沿ったマイクロ亀裂発生していることである。CSBは、炭素鋼のネルソナー®以下の運転条件で少なくとも8件の製油所事故を知り、APIも2011年に炭素鋼のネルソナー®に警報を発している。したがって、炭素鋼のネルソナー®は不正確で高温水素浸食の事故防止や予測に信頼して使うことはできない。CSBは、事故の解析に基づき炭素鋼の使用許容範囲を約204°C以下、水素分圧で0.34MPa以下を提案した。 ・DMHR: Damage Mechanism Hazard Review = Corrosion Review: 腐食審査</p>

13 2007	行政がPSM, RMP法令遵守監査を実施し、当該工程の以前のPHAは詳細に欠け、すべてのプロセス危険の特定がされていないと指摘した	<ul style="list-style-type: none"> ・アルキル化工程はプロセスの複雑性が半分程度にも関わらず、2006年のナフサ水素化処理工程のPHAと比べると約4倍の危険シナリオが作られ、約15倍の勧告がされた ・PSM: Process Safety Management (OSHA) ・RMP: Risk Management Plan (EPA) 			
行政監査形骸化*			<ul style="list-style-type: none"> ・行政当局の監査は、固有の課題が指摘できず比較検討から評価するに留まり、危険性の質が評価されずに量の評価となる可能性 	10		<ul style="list-style-type: none"> ・行政の指摘を受けたにも拘わらず、PHAを詳細に実施しなかった
	14 2008	管理者、従業員合同の調査チームが組織され、10か月間で過去4年半の事故調査をした。10年以上にわたり稼働時に漏洩が頻発に起きる当該熱交換器系も含まれた	<ul style="list-style-type: none"> ・5件の火災事故を含む14件の当該製油所の事故(2003/5-2007/12)を調査した 			
	15	当該熱交換器系の漏洩は、復帰時の通常に生じる事象と評価され、漏洩緩和策として蒸気吹付けを採用し、従業員支援を許容した	<ul style="list-style-type: none"> ・何年も保安担当や技術者が漏洩阻止に取り組んできたが有効な解決策は得られなかった ・定常温度に達すると止まる傾向があり事故報告も時々欠落した ・復帰の際の通常の事象との認識は、緊急対応活動への関心をそらすことを助長した ・漏洩寄与要因としては、フランジの締め付けやガスケットの挿入不適切などとサイクル頻度が多いことが挙げられた 			
安全意識低下* 作業管理不足** 安全軽視の風潮*** 安全文化不足****			<ul style="list-style-type: none"> ・フランジ漏洩は、稼働時の一時の事象として許容されていたこと ・組織として火災・爆発の危険性を知りつつも被害拡大想定が欠落し、危険区域での作業に従業員支援を許容したこと ・***新たな人的被害の危険を生じる可能性がある漏洩緩和策を採用したこと ・***新たな人的被害の危険を生じる可能性がある漏洩緩和策を採用したこと ・***労働災害の危機よりも定常運転復帰が優先したこと 	11	<ul style="list-style-type: none"> ・フランジ漏洩は、稼働時の一時の事象として許容されていたこと ・フランジ漏洩は、稼働時の一時の事象として許容されていたこと ・***新たな人的被害の危険を生じる可能性がある漏洩緩和策を採用したこと ・***新たな人的被害の危険を生じる可能性がある漏洩緩和策を採用したこと ・***労働災害の危機よりも定常運転復帰が優先したこと 	<ul style="list-style-type: none"> ・フランジ漏洩は、稼働時の一時の事象として許容されていたこと ・組織として火災・爆発の危険性を知りつつも被害拡大想定が欠落し、危険区域での作業に従業員支援を許容したこと ・***新たな人的被害の危険を生じる可能性がある漏洩緩和策を採用したこと ・***労働災害の危機よりも定常運転復帰が優先したこと

対応操作	1	00:38	緊急警報が鳴る	
	2	3:40頃	火災鎮火	約3時間延焼
	3	9:00	社内調査チーム集結	7名
	4	6か月間	運転停止	
	5		被災した予熱用熱交換器の製作、設置および装置の修復実施	<ul style="list-style-type: none"> ・運転中の非定常作業リスクを回避するため予熱用熱交換器は1系列とし、装置停止による清掃とした ・炭素鋼より上位の材料を採用した
	6		再稼働	
恒久的対応策	1	安全管理	<ul style="list-style-type: none"> ・腐食審査チームを設置し下記の改善を求める ・腐食専門家のみに限らないチームによる腐食審査 ・正確に理解された運転データと定常作業と非定常作業の適切な区分けの再評価 ・材質選定、運転管理および腐食危険リスク低減の最近の優良事例との隔たりの確認と再評価 ・自社と世界の機器損傷事故の再評価 ・すべての変更管理の影響評価を腐食危険の視点で再評価 ・腐食専門家の最小限のレベルの把握と必要技能の確認 ・腐食と材料技術者が必須メンバーとして加わること 	CSB→当該製油会社
	2	設備設計	ナフサ水素化処理装置の各予熱用熱交換器の出入温度計と圧力計を設置し、計測した運転データから高温水素侵食を把握する	事業者事故調査チーム
	3	安全管理	全体のリスク低減や改善機会検討のための運転、検査、保全部門の合同再評価により問題の多い圧力設備を特定する	事業者事故調査チーム
	4	機器設計	想定される実運転条件下で高温水素侵食に耐えうる材料で再製作する	事業者事故調査チーム
	5	機器設計	再制作する熱交換器は、一般実績に則り、高温の反応器出口流体をチューブ側に通す	事業者事故調査チーム
	6	水平展開	高温水素侵食管理のために他の類似の炭化水素設備も計測設備が必要かを把握する	事業者事故調査チーム
	7	水平展開	水素分圧計算用のガイダンスを整備し、水素含有プロセス装置の水素分圧を再評価する	事業者事故調査チーム
	8	教育	担当地区の運転や技術スタッフの知識と腐食損傷機構の理解向上に特定の腐食教育を加える	事業者事故調査チーム
