平成29年度石油精製等に係る保安対策調査等事業

＜高圧ガスの過去事故分析によるチェックポイントの調査研究＞
報告書

平成30年3月

国立研究開発法人産業技術総合研究所

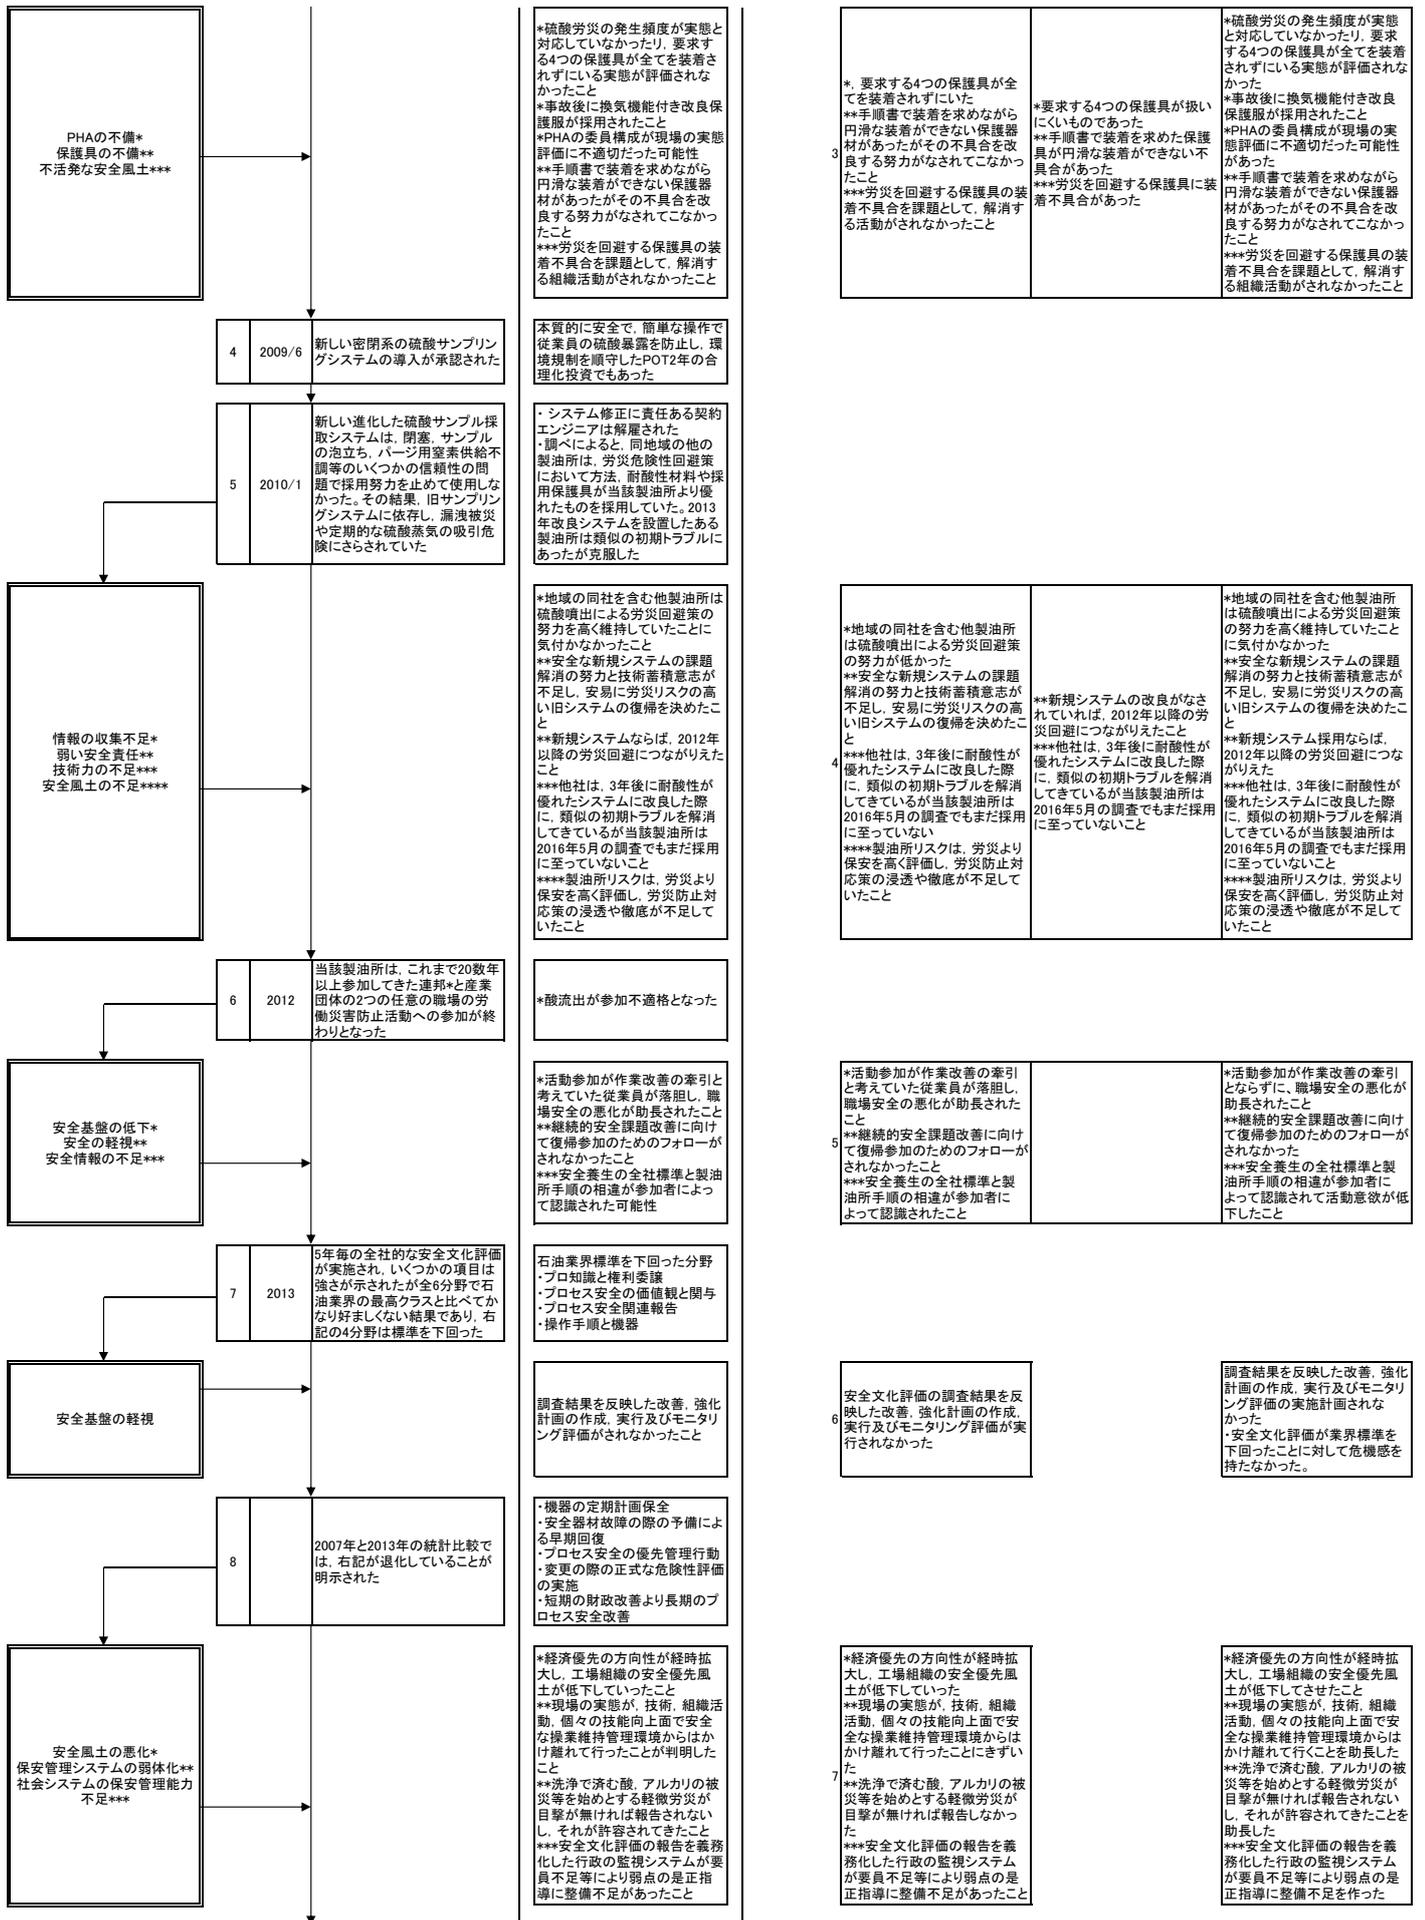
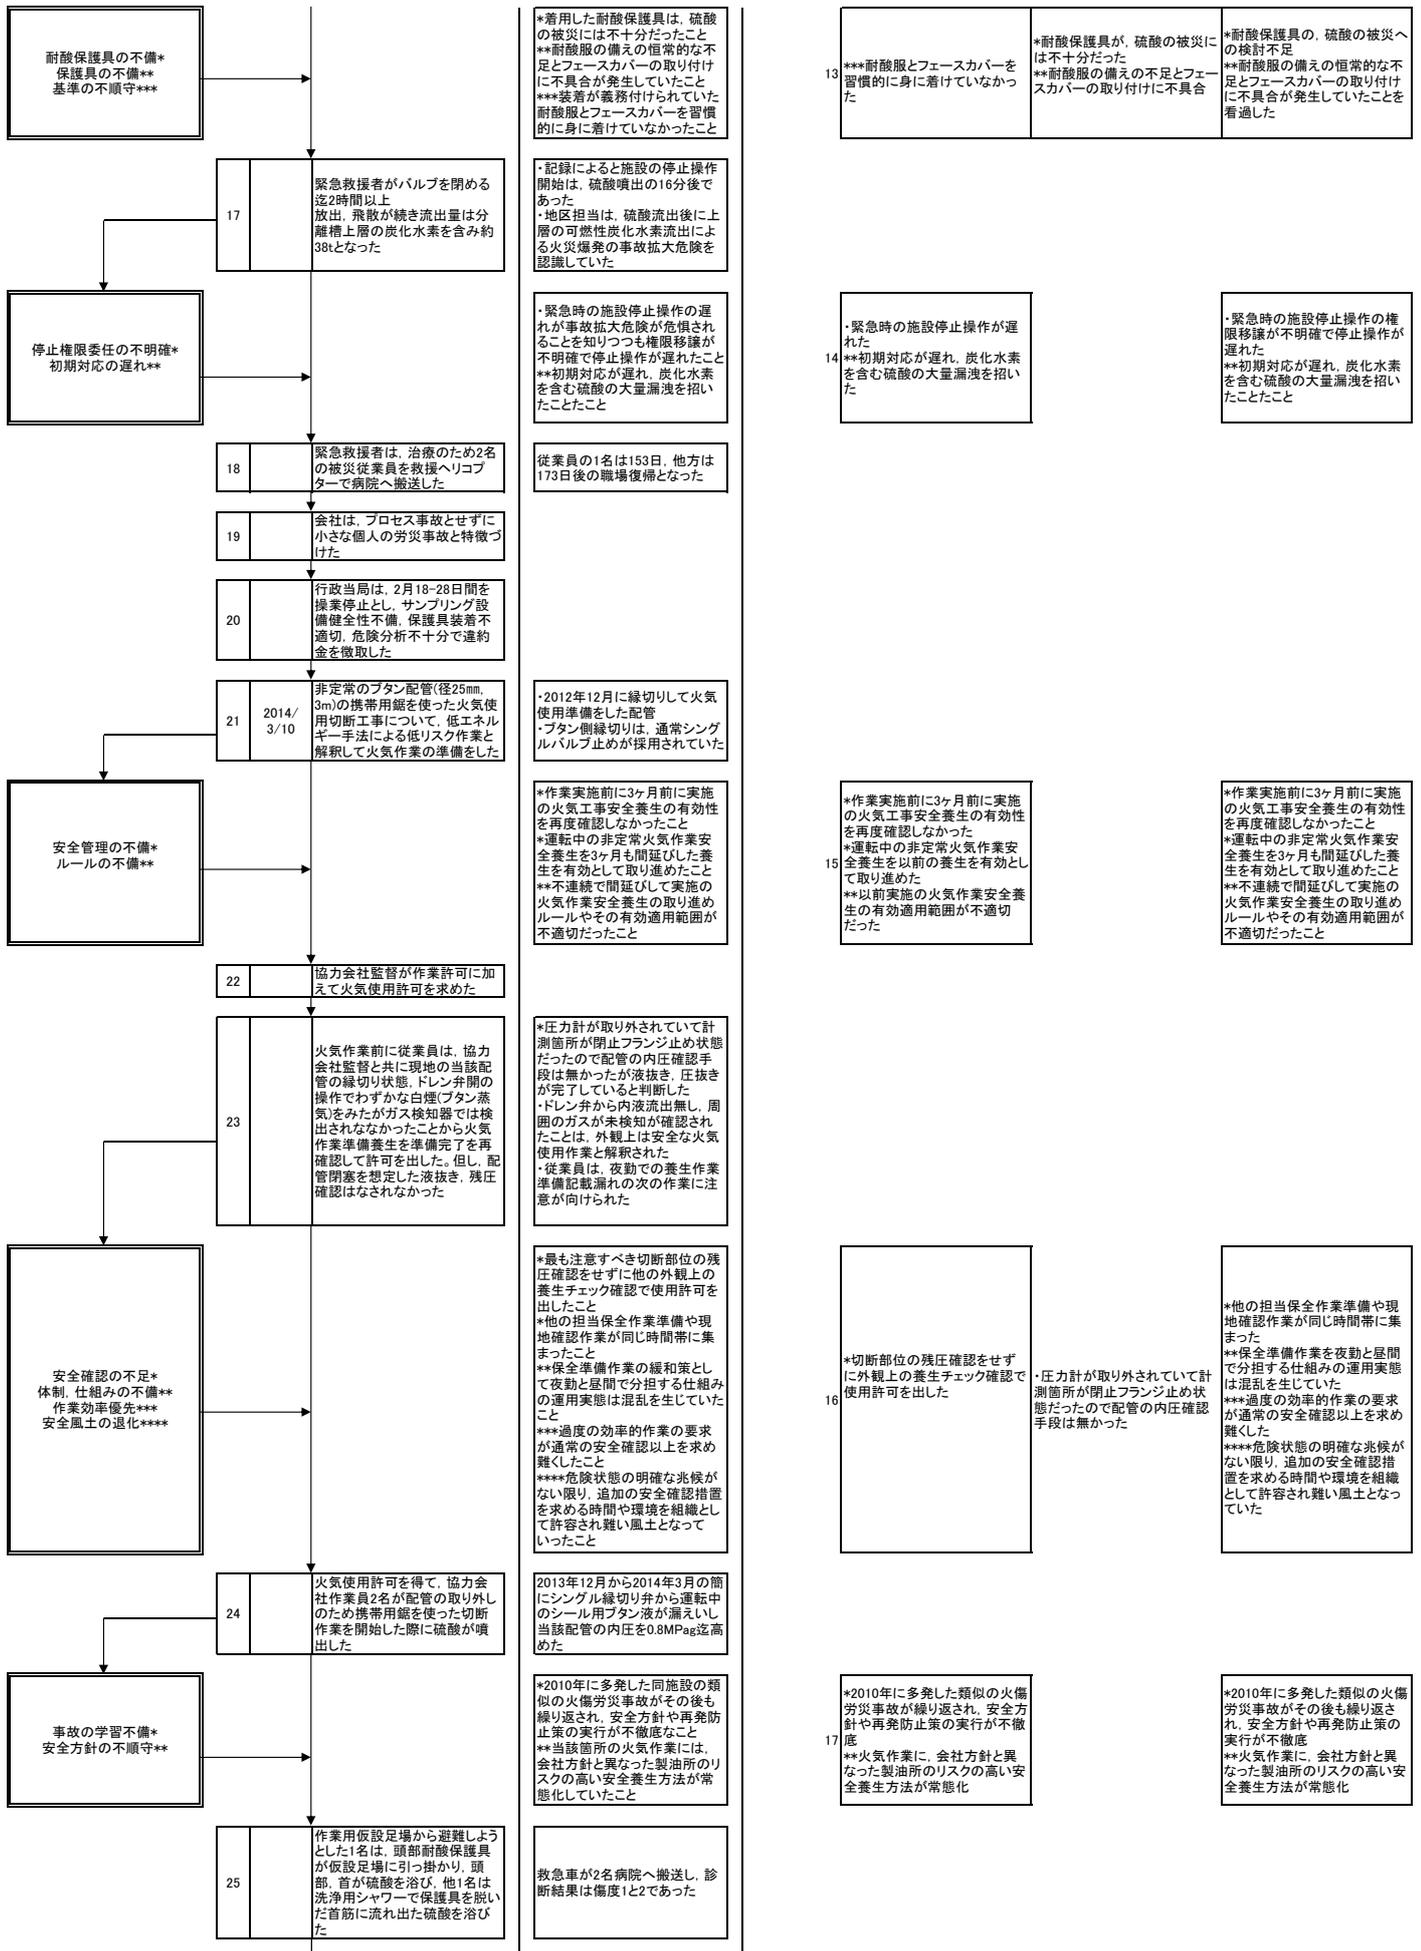
事故概要	発生日時(曜日)	発生場所
<p>2014年2月12日(水)、米国・カルフォルニア州 製油所アルキル化装置の静置分離槽の硫酸サンプル採取配管系の保全後に漏洩確認テストをしないまま復帰操作をして約38tの硫酸が流出し、浴びた従業員2名が傷度1, 2の薬傷を負った。その1ヶ月後の3月10日にも同装置の反応器の攪拌機のカナリカルシール用ボタン供給配管の非常常銀引き切断作業で、協力会社員2名が噴出した残液の硫酸を浴びて傷度2の薬傷を負った。4名の内の2名は150日以上休業となった。連邦化学産業事故調査局(CSB)は、当該製油所が生産効率を優先し、酸(硫酸)やアルカリの労働災害が過去から繰り返されていることから、その作業安全に対する安全風土の脆弱性を指摘した。</p>		
<p>背景</p> <ul style="list-style-type: none"> ・当該製油所は、幾多の事業者変遷をたどるが80年に及ぶ操業歴がある。 ・アルキル化工程は、硫酸のような強酸を触媒にしてC4留分からガソリンを生産するガソリンハイオクタン化の大変重要な施設であり、数基の攪拌型アルキル化反応器の下流に静置分離槽(上層に炭化水素、下層が硫酸)が設置されている。 ・会社方針では、保全作業の安全管理に火気作業/縁切り方法/内液、内圧除去/洗浄等を規定しており、配管切り離しは、水洗用の追加の弁の設置や閉止板の挿入または2重ブロック&ブリードを求めていた。シングル弁のみの縁切りは、空気や水等の低リスク物質のみの適用であった。会社のエンジニアリング基準でもシングル弁のみの縁切りは許可してはいなかった。 ・当該製油所の火気使用許可方針は、高リスクと低リスク作業に区分し、高圧力系の硫化水素、二硫化硫黄、アンモニアおよび自然発火温度以上の高温流体を高リスク作業とし、該当する場合は、非常時の火気使用作業前に炭化水素の洗浄等による除去の確認に最大の注意点を置き、閉止板挿入や2重ブロック&ブリード等による完全な縁切りを規定している。低リスクについては具体的定義はなく、従業員は、高リスク作業以外を低リスク作業と理解していた。また、高エネルギーリスク火気作業として、溶接、切断、溶接前後の熱処理等、低エネルギーリスク火気作業として電動工具、電池式動具、手動削岩機等を定義していた。アルキル化装置のボタン配管縁切りは、通常は高リスクの内液物質なら短期間の処置として、シングルバルブ止めが安全養生として拡大解釈され、採用されていた。2009、2012年の社内監査においても社内標準と当該製油所の適用の違いを特定されなかった。 ・当該製油所の硫酸の最近5年間(2010-2014)の事故 <ul style="list-style-type: none"> ・2010年6月 非常常ボタン配管取り外し作業で保護具装着不適切から残存硫酸を浴びて協力会社作業員1名薬傷。止弁の設置を提案したが事故レビューで除かれた ・2010年8月 他の配管系の保全作業の際に上にあった硫酸配管の漏洩で従業員1名薬傷 ・2010年10月 保全準備作業で協力会社作業員1名薬傷 ・2012年1月 本設ポンプ故障で修理に替えて、変更管理をせずに硫酸に不適切な仮設ポンプを設置して従業員が薬傷 ・2012年1月後半、非常常の大規模保全準備作業で協力会社作業員2名薬傷 ・2012年2月 非常常のバルブ交換作業で協力会社作業員1名薬傷 ・2012年8月 頭上の未連結状態のホースから硫酸が流出して作業中の従業員1名薬傷 ・2012年8月後半 1月の仮設ポンプ漏洩後、放置していた供給ホースも仕様不適切で漏洩し従業員2名薬傷。 ・2012年8月 反応器行き硫酸配管からの飛散軽減作業中に従業員1名薬傷 ・2012年9月 反応器の非常常保全作業の準備の際に連結チューブから硫酸が飛散し、作業員1名薬傷 ・2013年1月 硫酸の使用外のホース取り外しの際に協力会社作業員1名薬傷(流入源不明) ・2013年5月 反応器設置の計装作業中に硫酸と炭化水素で圧力上昇した弁から硫酸が飛散し、従業員1名薬傷 ・2013年11月 故障機器保全用の配管準備の最中に硫酸が飛散して従業員1名薬傷

<p>9 2013/11/26</p> <p>硫酸サンプル採取配管系は、3/4インチ配管の連結カップラ部の漏洩と不適切なサンプル容器の補修のために機能停止した</p>			
<p>10</p> <p>定例サンプル採取によるアルキル化反応器の運転状態確認が無いまま運転は継続された</p>	<p>・事業者の技術者は、アルキル化装置の運転上は毎日のサンプル採取は基本ではないと表明した ・技術ライセンサーは毎日の確認を推奨していた</p>	<p>*日々のサンプリングと分析確認の重要性が不明確だったこと **生産停止権限が委任されておらず反応器の停止まで至らなかった可能性</p>	<p>*日々のサンプリングと分析確認の重要性が不明確だったこと **生産停止権限が委任されておらず反応器の停止まで至らなかった可能性</p>
<p>不明確なグレーゾーンの処置* 生産優先の風土**</p>			
<p>11 2013/12</p> <p>運転中の数基あるアルキル化反応器の1基のみを定期停止し、攪拌機のメカニカルシール用ボタン液供給配管は反応器側は閉止フレンジ止め、ボタン側は低リスク工事に則りシングル弁のみで緑切りをして、3月実施の火気使用による取り外し工事の準備をした</p>	<p>・ボタン供給配管の運転条件は、圧力、0.8kPag、温度10℃である ・ボタン側は、会社設定の保安全作業の配管緑切り技術標準とは異なった製油所側の方法であった</p>	<p>*日々のサンプリングと分析確認の重要性が不明確だったこと **生産停止権限が委任されておらず反応器の停止まで至らなかった可能性</p>	<p>*日々のサンプリングと分析確認の重要性が不明確だったこと **生産停止権限が委任されておらず反応器の停止まで至らなかった可能性</p>
<p>保安全基準の不備* ルールの不遵守** ルールの形骸化***</p>		<p>*酸、アルカリ液の危険性が明記されず保安視点から低リスクに該当する物質と解釈されている基準だったこと **社内ルールでは、シングル弁のみの緑切りが禁止されていた物質だったこと ***当該施設の緑切り操作が短期復帰を想定したシングル弁のみの採用が恒常化して、さらに期間が拡大解釈されていったこと</p>	<p>*酸、アルカリ液の危険性が明記されず保安視点から低リスクに該当する物質と解釈されていた **社内ルールでは、シングル弁のみの緑切りが禁止されていた物質だったことが周知徹底されていなかった ***当該施設の緑切り操作が短期復帰を想定したシングル弁のみの採用が恒常化して、さらに期間が拡大解釈されていった</p>

<p>情報収集の不足* 安全の設計不備** 安全管理の不備***</p>	<p>13</p> <p>調べによると、同地域の他社の製油所の硫酸サンプリング系は、危険性回避策において材料や採用保護具が当該製油所より優れたものを採用していた。他製油所と比べて従業員達は、定期的に硫酸蒸気吸引危険にさらされていた</p>	<p>・定期サンプリングの際には二酸化硫黄ガス検知器が鳴っていた 保護具は、手順書で4つの装着をルーブル化しているが、ゴーグルと化学手袋の2つを装着するだけで準備不備の耐酸服やゴーグルと干渉するフェースカバーの2つを装着しなかった</p>	<p>*作業の危険性分析と実施後のプロセス安全確認の方法が徹底されていなかった **保安全作業業務(計画、書面、伝達)間のリスク情報伝達方法についての周知徹底がされていない ***酸、アルカリ等の漏洩確認テストによる健全性確認がプロセス用チューブ配管は適用外となっていたこと ****労災が頻発の工事箇所ながら重要危険作業として注視せずに安全確認が軽視された復帰作業を実施する職場環境だった</p>
<p>硫酸噴出し* 技術標準の不備**</p>	<p>14 2014/2/12</p> <p>2名の従業員が会社方針の耐酸保護具を装着して硫酸サンプル系の運転復帰作業開始し、アルキル化装置本体とサンプル系の連結バルブを全開とした</p>	<p>*他社は、進化した技術や保護具を採用して危険回避に努めていたこと **労災多発箇所の改善策が優れた労災防止策とはならなかったこと ***手順書で記載の労災防止の柱の一つである保護具(耐酸服)の準備不足が放置されてきたこと</p>	<p>*他社は、進化した技術や保護具を採用して危険回避に努めていたことを看過していた **労災多発箇所の改善策を優れた労災防止策としなかった ***保護具(耐酸服)の準備不足が放置されてきた</p>
<p>硫酸噴出し* 技術標準の不備**</p>	<p>15</p> <p>直後に、サンプル配管系の圧縮継手連結箇所配管が外れて硫酸が噴出した</p>	<p>*運転管理用の密度と濃度(wt%)の2つの分析用サンプル採取</p>	<p>*締結施工不良 ・圧力0.8MPag、温度10℃</p>

<p>硫酸噴出し* 技術標準の不備**</p>	<p>16</p> <p>従業員2名共硫酸を浴び、直ちに近くに設置のシャワーへ駆け込んだ</p>	<p>*小口径配管連結用継手の締結強度が不足したこと **酸、アルカリ配管の連結施工基準がねじ込み等を許容し、チューブ管の変更や修理後のリクエストを要求していなかったこと</p>	<p>*小口径配管連結用継手の締結強度が不足 **酸、アルカリ配管の連結施工基準がねじ込み等を許容し、チューブ管の変更や修理後のリクエストをしなかった</p>
<p>硫酸噴出し* 技術標準の不備**</p>		<p>着用していた耐酸保護具は、強酸放散対応には不十分だった</p>	<p>*酸、アルカリ配管の連結施工基準がねじ込み等を許容し、チューブ管の変更や修理後のリクエストをしなかった</p>

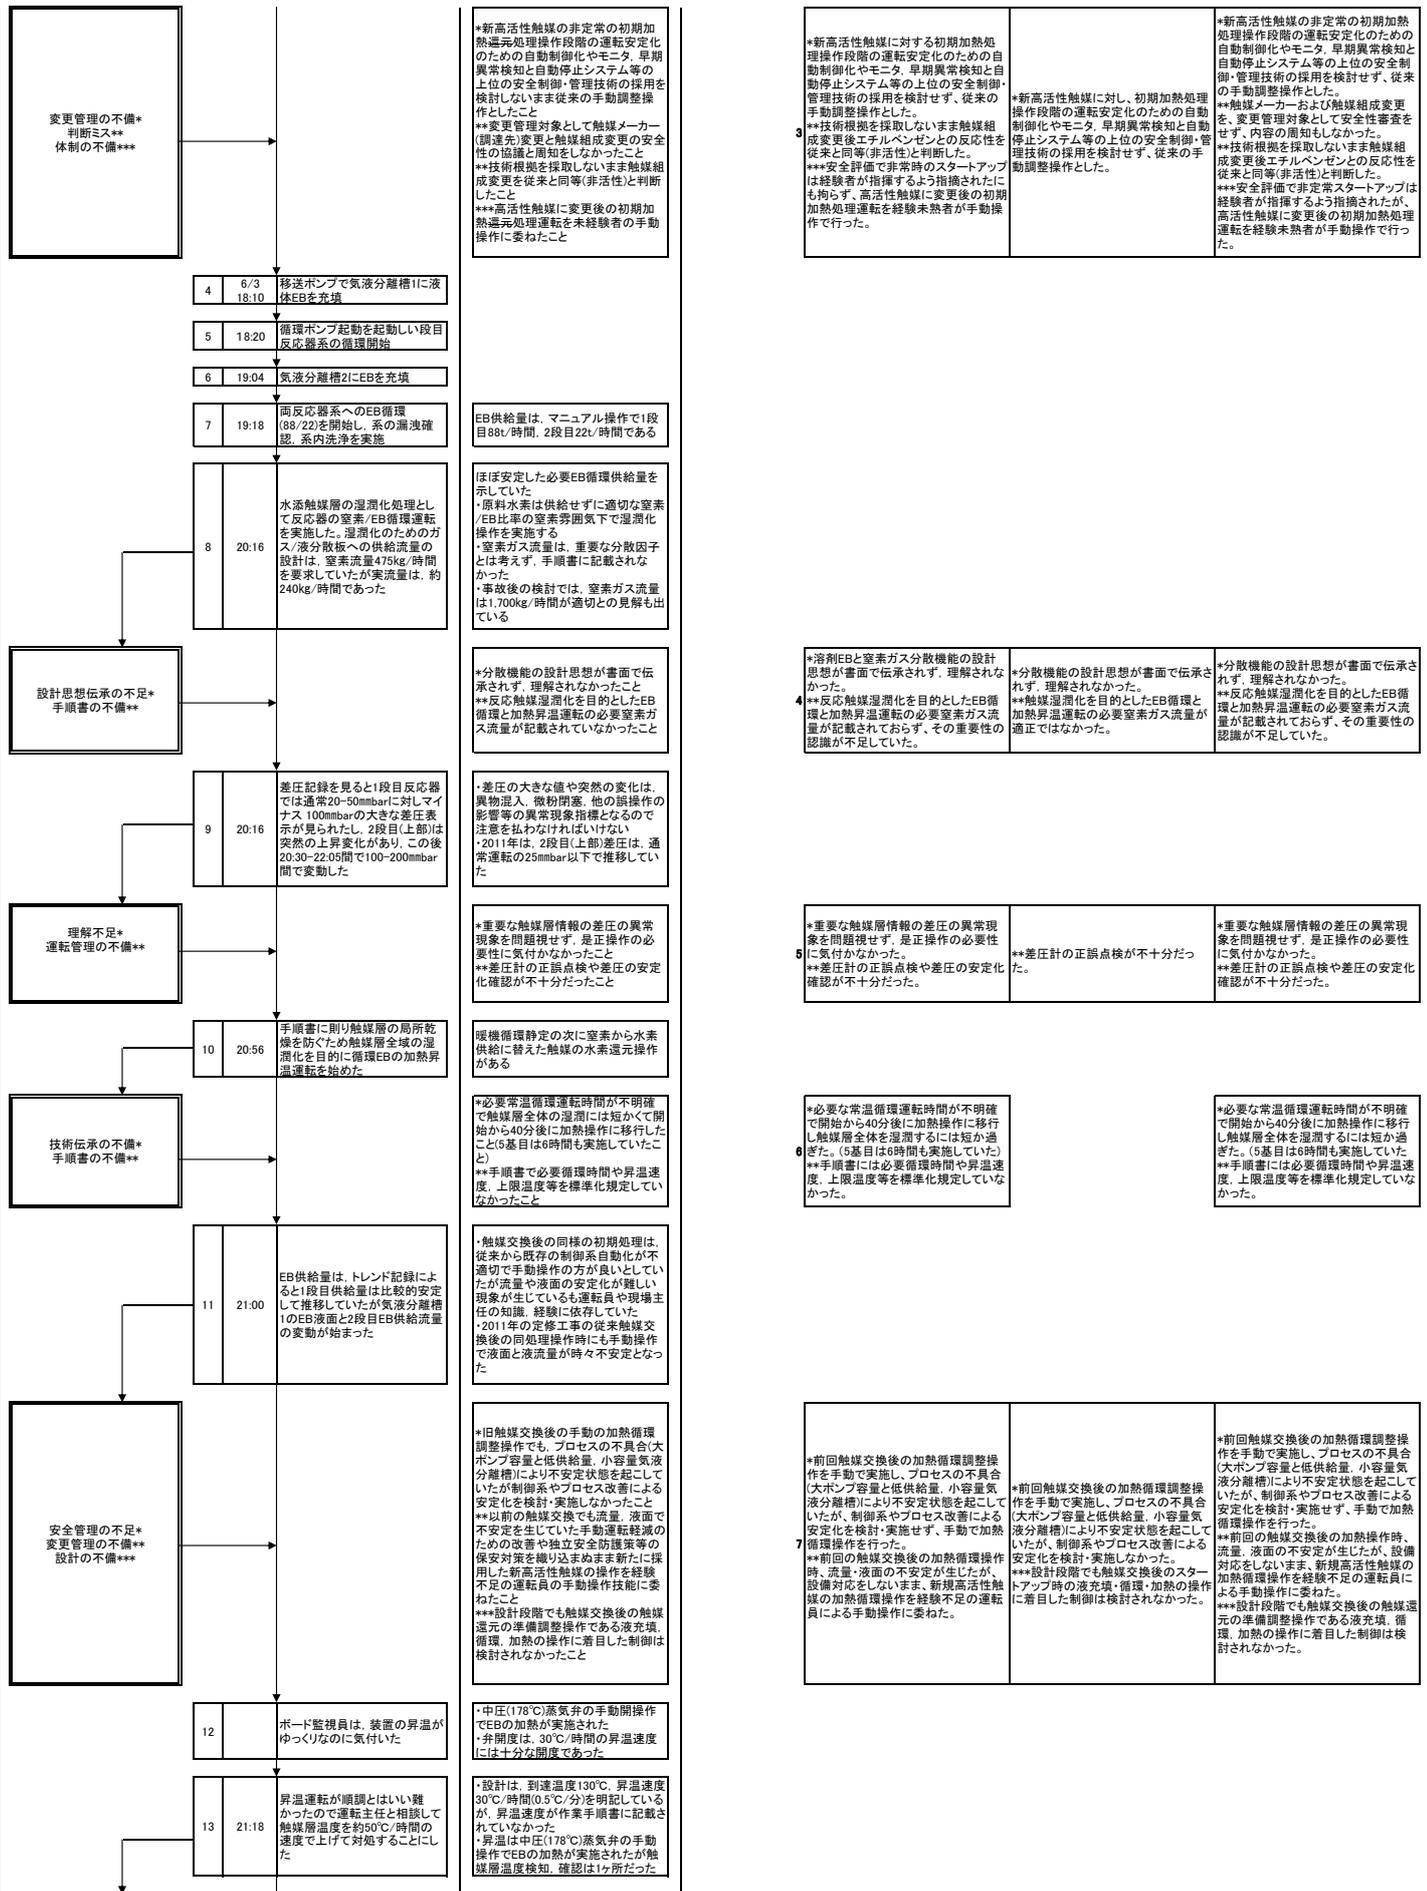
事故概要	発生日時(曜日)	発生場所
2014年6月3日(火) 22:48頃、オランダ・ブラバント州 ステレン(SM)/酸化プロピレン(PO)のNo.2併産プラントでケトン類のアルコール変換用水素化反応器の3-4年毎の定期触媒交換で新規の高活性触媒交換後の還元処理前の液体エチルベンゼン(EB)加熱循環操作を実施した際に爆発と火災事故が生じた。機器破片や触媒が250-800m飛散し、近隣で作業中の協力会社員2名が2度の火傷を負った。気液分離槽や反応器の破壊は、高活性触媒とEBとの反応暴走からガス生成による急速な圧力上昇と対応する脱圧設備能力の不足状態で運転継続し、破壊圧力に到達したのもだった。尚、本PFAレポートは、オランダの独立事故調査機関(DSB)の報告書に基づき作成した。

<p>運転管理の不備* プロセスの理解不足**</p>	<p>14 21:28 加熱蒸気弁をさらに開けた。実際の昇温は、記録によると1段目が約68℃/時間、2段目が約70℃/時間となった</p>	<p>*130℃までの手動による昇温速度の管理値を高速度の50℃/時間と高く定め実行したこと **高速昇温速度(50℃/時間)監視を中庄(178℃)蒸気弁の手動調整でプロセスを安定的に運転することの難しさが理解できなかったこと</p>	<p>8 *昇温速度の管理値を高速度の50℃/時間と高く定め実行した。 **高速昇温速度(50℃/時間)調節を中庄(178℃)蒸気弁の手動調整で実施し、調節困難を理解せず流量・温度変動を容認した。</p>	<p>*130℃までの手動による昇温速度の管理値を高速度の50℃/時間と高く定め実行した。 **高速昇温速度(50℃/時間)調節を中庄(178℃)蒸気弁の手動調整で実施し、調節困難を理解せず流量・温度変動を容認した。</p>
<p>設計の不備* 変更管理の不備**</p>	<p>15 実際は、昇温操作を始めるると計器室のパネル表示は、多くの検知データが一変動が示され、反応槽の圧力も高くなっていった。2段目反応器EB供給量は、約2.6-3.0(12-135%)時間、液面は気液分離槽1で25-79%、気液分離槽2で30-93%の変動が生じた</p>	<p>*加熱源は、低圧(133℃)と中庄(178℃)蒸気を選択肢があるが手動の弁調整が難しく監視強化が必要で、伝熱温度差が大きな中庄蒸気を選んだこと **新触媒導入時の非常加熱還元操作の制御管理機能と独立安全防護機能等の保安技術改善と強化および操作・監視指標の作業手順書への織り込みが欠けたこと</p>	<p>9 *加熱源は、低圧(133℃)と中庄(178℃)蒸気を選択肢があるが手動の弁調整が難しく監視強化が必要であるが、伝熱温度差が大きな中庄蒸気を選んだ。 **新触媒導入時の非常加熱における操作・監視のための指標を作業手順書へ記載していなかった。 **当初の作業手順書を運転員が理解できず軽視し、運転操作を作業指示に基づき実施。</p>	<p>*加熱源は、低圧(133℃)と中庄(178℃)蒸気を選択肢があるが手動の弁調整が難しく監視強化が必要であるが、伝熱温度差が大きな中庄蒸気を選んだ。 **新触媒導入時の非常加熱における操作・監視のための指標を作業手順書へ記載していなかった。 **当初の作業手順書を運転員が理解できず軽視し、運転操作を作業指示に基づき実施。</p>

<p>知識の不足* 変更管理の不備**</p>	<p>16 ホド監視運転員の交替があったが、その間も気液分離槽の高危険(HH)液面を含んだ多種類の警報が定期的に鳴った</p>	<p>解析によると、EBと新高活性触媒では、90-100℃から発熱反応が起きやすくなる。酸化銅も約180℃からEBと反応することが確認された</p>	<p>10 *溶剤EBは不活性と誤認識しており、触媒成分の酸化クロムや酸化銅との発熱反応による暴走反応、ガス生成による圧力上昇の危険性を見逃していた。 **ホットスポットがさらに進行して高温になるとEBの蒸発も起こりうる可能性。 **新触媒に交換決定の際に加熱EBとの反応条件の基礎データを取らず、EB加熱の際の反応特性が作業手順書に反映できず、共有もできなかった。</p>	<p>*溶剤EBは不活性と誤認識しており、触媒成分の酸化クロムや酸化銅との発熱反応による暴走反応、ガス生成による圧力上昇の危険性を見逃していた。 **ホットスポットがさらに進行して高温になるとEBの蒸発も起こりうる可能性。 **新触媒に交換決定の際に加熱EBとの反応条件の基礎データを取らず、EB加熱の際の反応特性の情報を提供しなかった。 **新触媒に交換決定の際に加熱EBとの反応条件の基礎データを取らず、EB加熱の際の反応特性が作業手順書に反映できず、共有もできなかった。</p>
<p>直交替ルールの不備</p>	<p>17 22:15 気液分離槽2の液面がHHの警報鳴る</p>	<p>*90℃を超えると酸化クロムとEBの発熱反応、酸化銅も約180℃からEBと反応し、ガスが生成して高温度になると暴走反応を起こして圧力上昇を生じる反応槽の認識が無かったこと *ホットスポットがさらに進行して高温になるとEBの蒸発も起こりうる可能性 **新触媒に交換決定の際に加熱EBとの反応条件の基礎データを取らず、EB加熱の際の反応特性が作業手順書に反映できず、共有もできなかったこと</p>	<p>11 *溶剤EBは不活性と誤認識しており、触媒成分の酸化クロムや酸化銅との発熱反応による暴走反応、ガス生成による圧力上昇の危険性を見逃していた。 **ホットスポットがさらに進行して高温になるとEBの蒸発も起こりうる可能性。 **新触媒に交換決定の際に加熱EBとの反応条件の基礎データを取らず、EB加熱の際の反応特性の情報を提供しなかった。</p>	<p>*溶剤EBは不活性と誤認識しており、触媒成分の酸化クロムや酸化銅との発熱反応による暴走反応、ガス生成による圧力上昇の危険性を見逃していた。 **ホットスポットがさらに進行して高温になるとEBの蒸発も起こりうる可能性。 **新触媒に交換決定の際に加熱EBとの反応条件の基礎データを取らず、EB加熱の際の反応特性の情報を提供しなかった。</p>

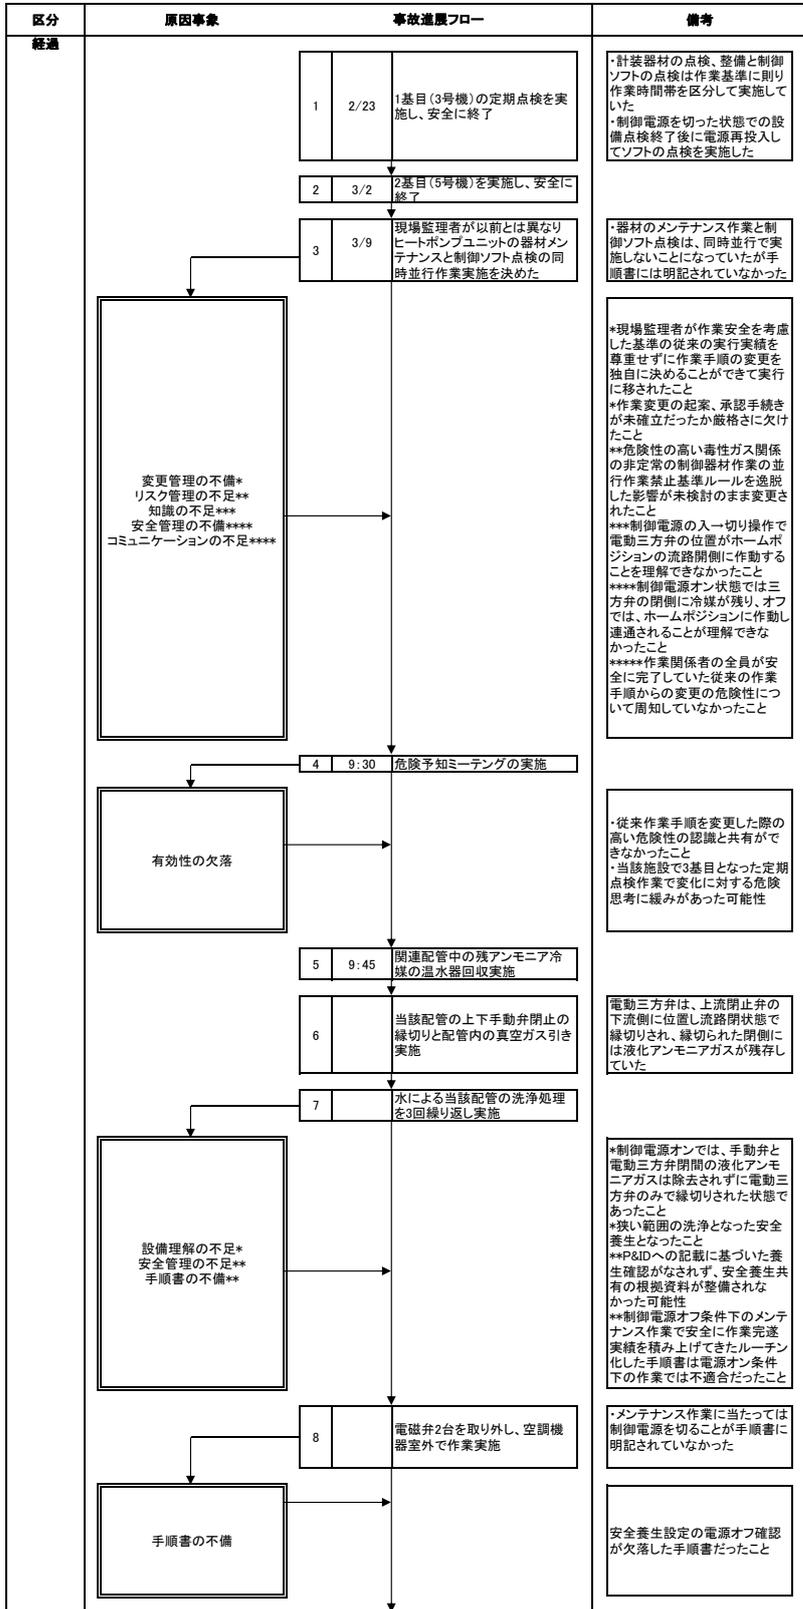
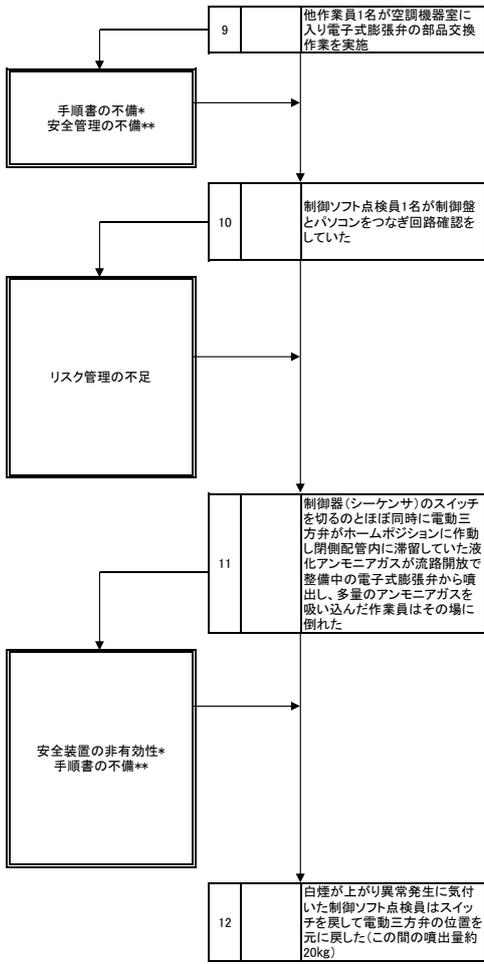
アンモニア空調設備の冷媒噴出による死亡事故

事故概要	発生日時(曜日)	発生場所
2009年3月9日(月)11時10分頃、福岡県太宰府市アンモニア冷媒の空調用ヒートポンプ6基(1号機~6号機)の計画点検で、3台目の定期点検、部品交換、および制御ソフトの変更を実施する予定で当該作業に着手したところ、今までと異なって部品交換作業と制御ソフトの点検を同時に行った際に制御器(シーケンサ)スイッチの電源操作で、給液用配管に設置してある電動三方弁が突然運動して切り替わり、空調機器室内で整備中の電子式膨張弁付近から冷媒(アンモニア)が20kg噴出した作業員が被災した。室内作業中でアンモニアを直接吸い込んだ作業員1名死亡、間接的にアンモニアを吸い込んだ3名が重症を負った。		
背景		
・公共施設で休館日を利用した6基の空調設備の定期点検を計画した。1日当たり1台の計6週間予定で作業員7名で作業手順に則り、ヒートポンプユニットの整備、部品交換及び制御ソフトの変更を実施し、発災当日は、3基目(3~5号機)の作業であった。 ・前週も5号機のメンテナンス作業とそれとは別に制御ソフトの点検作業も実施し安全に終了していた。以前は、制御電源を切った状態で弁のメンテナンス作業を実施し、作業終了後に電源を投入し制御ソフトの点検をしていた。 ・今回は、制御電源を「入れた状態」での計装器材のメンテナンス作業となった。

9	他作業員1名が空調機器室に入り電子式膨張弁の部品交換作業を実施
10	制御ソフト点検員1名が制御盤とパソコンをつなぎ回路確認をしていた
11	制御器(シーケンサ)のスイッチを切るとほぼ同時に電動三方弁がホームポジションに作動し閉鎖配管内に滞留していた液化アンモニアガスが流路開放で整備中の電子式膨張弁から噴出し、多量のアンモニアガスを吸い込んだ作業員はその場に倒れた
12	白煙が上がり異常発生に気付いた制御ソフト点検員はスイッチを戻して電動三方弁の位置を元に戻した(この間の噴出量約20kg)

電子式膨張弁の整備手順が明記されたものが無かった
*室内でメンテナンス作業を実施したこと **室内メンテナンス作業が許容されていたこと
制御電源は、オンの状態であった ・制御ソフト変更作業の過程で制御器(シーケンサ)のスイッチを操作した
・制御ソフト点検、変更作業の際の弁作動の影響を協議しなかったこと ・異種作業で制御弁動作が起きうる作業を同室内で同時並行実施したこと ・器材保全作業の監督者には、制御、安全保護装置作動の影響が想定できなかった可能性
・室内には、アンモニアが漏れた場合に即時に洗浄する安全装置が設置されていたが装置の保守点検作業のため解除していた ・器材のメンテナンス作業と制御ソフト点検は、同時並行で実施しないことになっていたが手順書には明記されていなかった
*定期計画作業ながら事前調整不足で安全装置が解除状態だったこと **器材メンテナンス作業と制御ソフト点検の同時並行禁止を明記し、作業員間で共有していなかったこと
