ダクトテープで補修したホースが火災の原因！

2007年7月

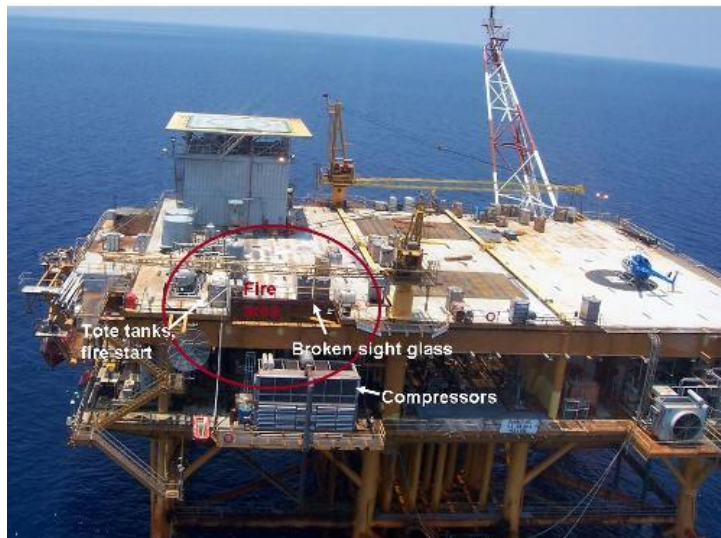
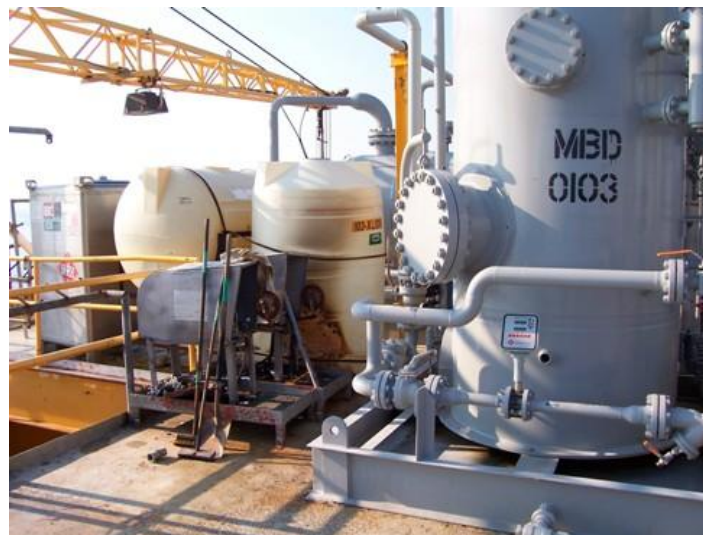
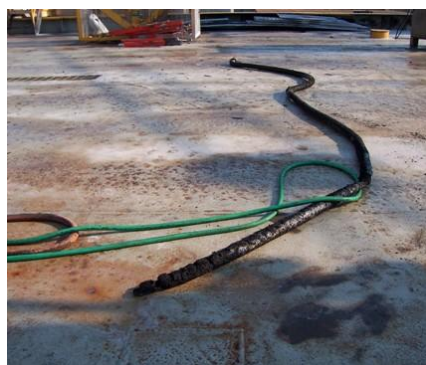
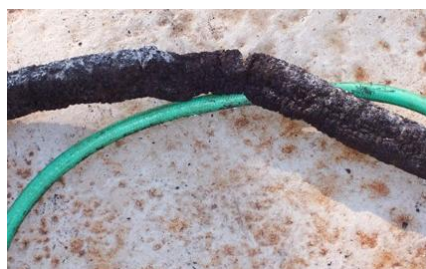
洋上採油プラットフォームで、作業員が可搬式薬品移送タンクからホースで繋がれた貯槽にメタノールを移していた。貯槽に重力で送入するためタンクをクレーンで吊り上げたとき、メタノールがホースの孔から噴き出し最上階デッキで着火した。横方向に噴き出したメタノールも第二デッキ上にあった移送場所直下のコンプレッサーの排気の熱で着火した。(慌てた)作業員が足でバルブを閉じようとしたとき移送タンクのサイトグラスが破損し火が大きくなり、他の二つの薬品移送タンクのリリース弁が開いていたため更に広がった。

22個の30ポンド携帯化学消火器、2基の車つき125ポンド消火装置を使った後、消火水システムを使用して両デッキの火事は治まった。(この火事で)一人が第二度の火傷を負った。

消火後、移送タンクから貯槽にメタノールを送るのに使用されたホースは裂けていたもので、作業前に(空調)ダクト用(粘着)テープで補修されていたことが判明した！

- 有資格者による変更管理審査なしに危険物を扱う装置の応急修理あるいは正式許可なしの修理を絶対に行わないこと。
- 装置の使用前に必ず点検を行うこと。破損・腐食・不適切な修理・その他あらゆる種類の欠陥の兆候を発見したときは、作業開始前に交換すること。
- コンプレッサーのような着火源の近くで引火性製品を移送しないこと。

作業開始前に装置を点検すること！
