静電放電による石油タンク火災

2007年12月

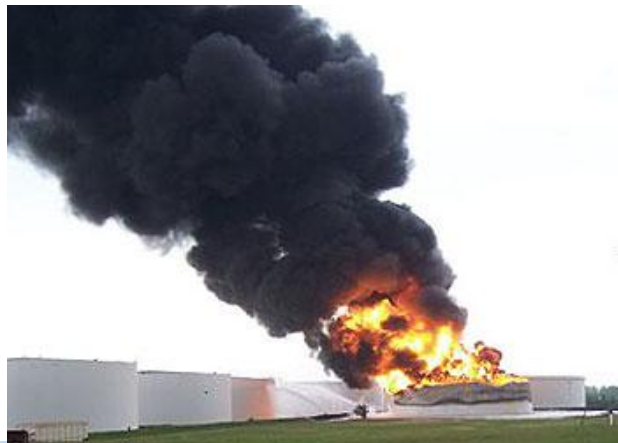
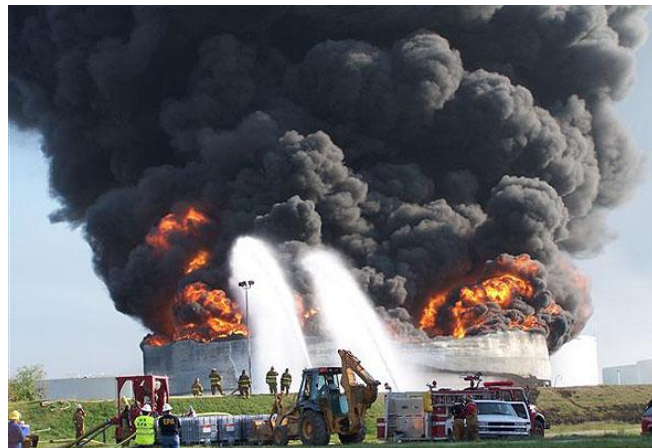
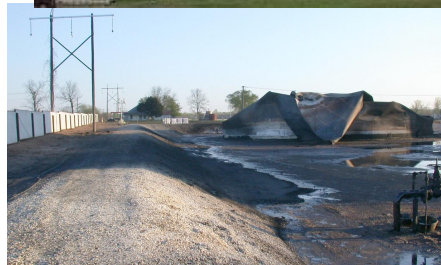
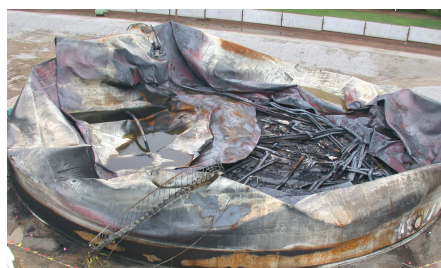
或る石油製品貯蔵基地でジーゼル油を充填しているとき、80,000 バレル (360万ガロン, 12,700 KL)の浮屋根式タンクが1基爆発炎上した。事故当時、そのタンクには、約7000 バレル(30万ガロン, 1,100 KL) のジーゼル油が入っていたが、その前はガソリンが蓄えられていた。火災は21時間続き近接する二つの貯槽にも損害を与えた。死傷者は出なかったが被害総額は200万米ドルを超え、近隣の住民は避難させられ、その地域の学校は二日間閉鎖された。

当初火災は落雷によるものとされていたが、米国国家運輸安全委員会 (NTSB)の綿密な事故調査で、タンクの内容物をガソリンからジーゼル油に切替える手順が不適切、且つ注入手順が不安全であったことが(主な)原因であったと判明した。NTSBは、タンク内液面が低く、蒸気相に流入しているにもかかわらず、流入速度があまりにも速く、その速い流入速度が可燃性雰囲気にあった貯槽の蒸気相で静電放電を惹き起こしたと結論付けた。

- タンク内容物の定常的切替のすべてについて安全作業手順があり、それに従っていることを確かめること。
- タンク内容物の非定常的切替については、変更管理審査が行われ、安全作業手順が(新しく)作成使用されていることを確かめること。
- 静電放電の可能性を最小にするため、API RP 2003中のガイドラインに従うこと。これによると、注入管が液面から管径の2倍あるいは2フィート(約60cm)何れか少ない深さに浸るまで、引火性雰囲気にある貯蔵タンク中に注入される物質の流速を3ft/sec(約0.9m/sec)を超えないようにする必要がある。この事故による多くの教訓に関してはUS NTSBの調査報告で学習すること。
