2009年2月

容器充填時の火災からの更なる学習

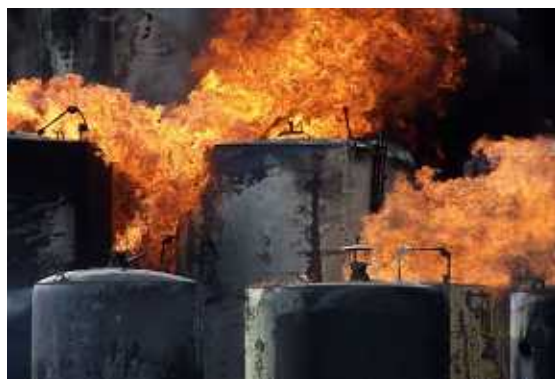
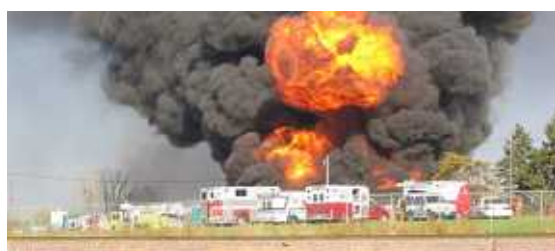
この事故の結末は、初期の火が隣接の引火性物質(貯蔵)倉庫に広がったためはるかに深刻な事態となった。二つの区域を区切る壁が耐火性のもではなかった。倉庫と充てん場の間の大きな耐火仕様でないドアが開いたままで、自動閉鎖装置も設けられていなかった。しかも、引火性物質の充てん区域には防火装置(スプリンクラーあるいはその他の抑制装置)は存在しなかった。

容器に、引火性物質であろうとなかろうと、物質を充てんする場合は、流出防止することが常に重要なことである。引火性物質の場合、流出防止設備は潜在的に火災の影響を受ける区域を限定するのに役立つ。更に、全ての物質について、流出防止設備は流出物が排水溝、下水溝、雨水溝、あるいは汚染していない地面に達するのを防止する。この事故では、不適切な流出防止設備が事故の一因とは確認されてはいなかったが、流出防止が何故重要であるかを思い出させる。

・ 引火性物質を容器に充てんする作業は、この作業用に適切にデザインされた場所で行なうこと。

- 適切な火災防止設備
 - 設備の分離、防火壁あるいは耐火仕様ドア
 - 流出防止設備
 - 防爆区分に適した仕様の電気機器
- ・ 充てん中のすべての容器周りには、適切な流出防止設備があることを確認すること。流出防止設備は液漏れしないものであり、扱う液体を入れておくのに適した材料で作られ、起こり得る流出に対して十分な容量があるものであること。
- ・ 当初その目的で設計されていない場所における容器充てんを含めて全ての非定期的作業に対する変更管理を実施すること。そして、この審査で、着火源の管理、防火、および流出防止設備を必ず考慮すること。
