機器の健全性

損傷や腐食のある機器に気をつけよう！

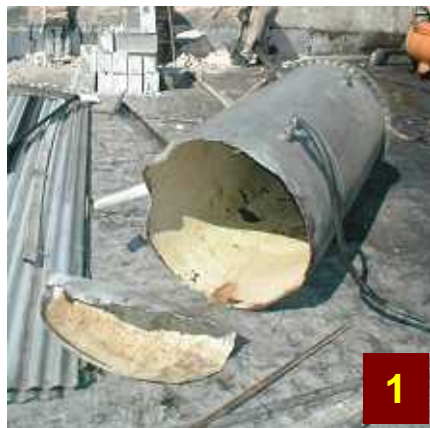
1

圧縮空気のタンクが破裂してタンクの底板を吹き飛ばし(図1)、破片がコンクリート壁に突き刺さって孔があいた(図2)。事故後の調査で、タンクの(保全)状態に関わる幾つかの重大な問題が明らかになったが、それには(破裂した)タンク底板の激しい腐食や錆(図3)、過去のある時期にタンクに施工された不適切な溶接補修(図4)などが含まれていた。溶接補修それ自体はこの事故に関与していないとはいうものの、それは不適切なメンテナンスや検査業務のしるしであり、タンクの破裂を引き起こしうるものであった。幸いタンクが破裂した時にはそのエリアには誰も居らず、けが人は無かった。

- 担当プラント内を通るときも、容器や配管、そしてその他の装置に注意を払い、腐食が現れていたり、整備が不適切な物があればすべて報告する事。配管、容器、圧縮ガスシリンダー、その他の装置の目視検査を 日常の安全点検に含めること。問題が是正されて居ることをフォローし確認すること。
- 担当プラントでの機器の検査や保全プログラムを理解し、またすべての作業が求められている通りに完了している事を確認するのが、自分の役割であることを理解すること。
- 機器から断熱材を撤去することが必要な機械工事作業に携わる時は、機器の状態を観察する好機である事を活用して、見つけた腐食或いはその他の問題などのすべてを報告すること。断熱材の下での腐食は隠されている事が多いが、断熱材を撤去する必要がある機械作業は、問題に注意を払うよい機会である。
- 全ての溶接・その他の補修が要求された基準の全部に従っていること、機器本来の設計仕様に適合していることを確かめること。
- 可動型のタンクや“パッケージシステム”(例えば圧縮機、冷凍ユニット、圧縮空気システム等)の一部であるタンクを含め、プラント全ての圧力容器が、プラントの 機器の健全性検査プログラムに含まれ、且つ資格のある 圧力容器検査員により検査されていることを確認すること。この検査には適切な頻度での内部腐食検査も含めるとよい。
- 圧縮空気タンクやその他の可動式の圧縮ガスシリンダーは、外面の錆発生や腐食を防ぐために乾燥した場所に保管されている事を確かめること。
