## 配管や機器の閉塞- 厄介なことこの上なし

2019年9月

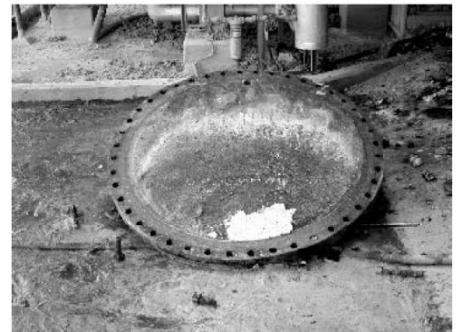
図2 吹き飛ばされた蓋

CSB（アメリカ化学安全委員会）が行った調査に、プロセスの不調で廃棄物用サージタンクのベント（図1）や圧力リリーフ装置が閉塞した事故がある。保全担当作業員がやってきてサージタンクを掃除するためそのタンクを開けようとした際に、残圧によって重いカバーが吹き飛び（図2）、3名全員が死亡した。何故こんなことが起こったのだろうか？

この保全の人たちは、タンクが加圧下にあるのに何故開けたのだろうか？ スタートアップの間このプロセスでは規格外の生成物をサージタンクに切り替えており、それからガスが発生したこととベント管が詰まったことによりタンク内圧力が上昇していた。圧力指示計（ゲージ）もまた閉塞していて圧力上昇を何ら示していなかった。

- 閉塞した配管や機器は困りもので、それらの汚れを安全に除去するのは非常に厄介な作業である。配管や機器の閉塞は、他の大きな問題(重要な計器や安全装置の閉塞)と関連し、それを示していることがあり得る。
- 高融点物質、プロセス流体中の固体成分あるいは腐食生成物など多くの物が閉塞を引き起こし得る。機器の閉塞を解消するには、配管や機器を開放する前に適切な切り離し（LOTO）が必要である。
- 配管の閉塞除去作業を始める前に、正しい手順や方法を記載した手順書が存在するか、作成されなければならない。

- 配管や機器の閉塞は、プロセスの異常や過剰な腐食など、他の問題の警告でもある。例えプロセス上小さな問題であっても、閉塞は報告すること。
- 頻繁に閉塞する配管や機器は閉塞除去する際の混乱や問題を避けるために調査しておく必要がある。
- 配管や機器の閉塞除去作業を始める前にちょっと待って、その作業をどう進めるのか、その作業中に曝されるかもしれない危険が何か、を再確認すること。
