その容器は本当に空ですか？

2017年4月

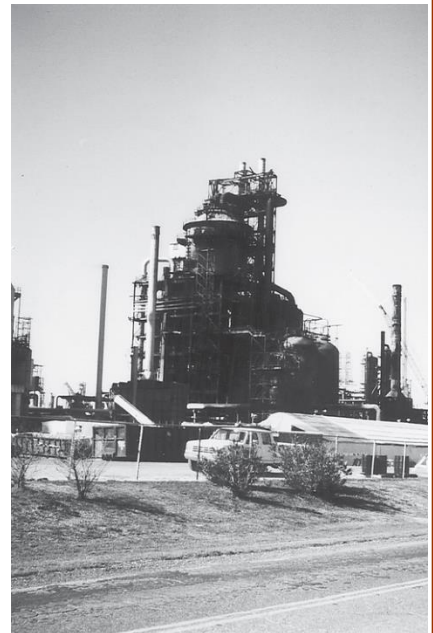
爆発した縦型の圧力容器(F7)はプロセス内の固体触媒粉から重油を分離するために用いられていた。シャットダウンの間に油は全てのプロセス機器から排出され、機器類は清掃・検査されて、使用できるように組み立てられていた。スタートアップ手順の一部として、プロセスに油が供給される前にシステム内の全ての空気を置換するために水蒸気が吹き込まれた。プロセス機器の温度が低いために、パージ用の水蒸気の一部が凝縮して水になることを運転部門は認識していた。そして凝縮した全ての水は集められてF7容器へポンプ輸送された。通常のスタートアップ手順では熱油が仕込まれる前にF7から水を排出することが運転員に求められていた。しかし、間違った(閉じた)状態になったブロック弁があったために、F7から水が排出されなかった。

水蒸気の急激な膨張でF7は過圧状態になり、猛烈な破裂が起きた。破裂により放出された油は発火し、FCCは火炎に飲み込まれた。最終的に消し止められるまでに約2時間半燃え続けた。

- ▶ 機器をメンテナンスに続いて再稼働する時には、それが完全に清掃されてプロセスの物質や運転条件に差し障るものが残っていないことを確認すること。
- ▶ プラントのスタートアップ手順から逸脱しないこと。
- ▶ スタートアップのためのチェックリストや手順書を使用すること。プラントによってはメンテナンスその他のシャットダウンまでの間、何年も運転していることがある。頻繁には行わないこの(安全上)重要な作業は記憶に頼って実施してはならない。
- ▶ もしスタートアップの時に開閉間違いのバルブや不適切な状態の機器を見つけた際には、バルブの開閉や機器の状態を変更する前に相談して、操作して起こり得る全ての事態を理解すること。

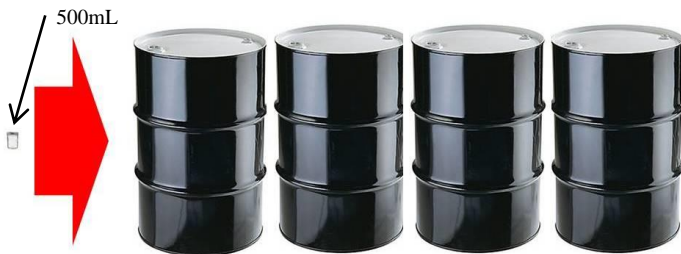
- ▶ 高温物質の水への意図しない混入接触を含む蒸気爆発事例は多数ある(他の例として2015年10月号Beaconを参照)
- ▶ 水は蒸発して蒸気になると約1600倍に膨張する。これは1USパイント(約500mL)の水が蒸発すると55USガロン(約200L)のドラム缶4本相当になり得ることを意味する！
