ショートカットは命を縮める

2024年10月

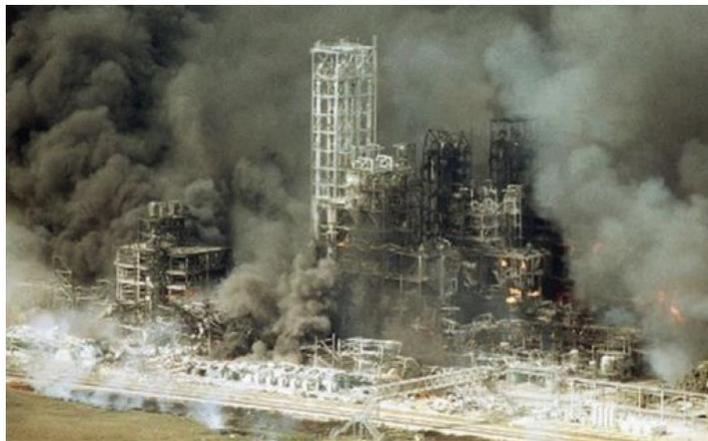
図 1: 爆発後の火災は鎮圧に10時間を要した (参考資料1)
